# 上汽大众途昂 ( Teramont )

电路图

编号 23 / 1

## 收音机

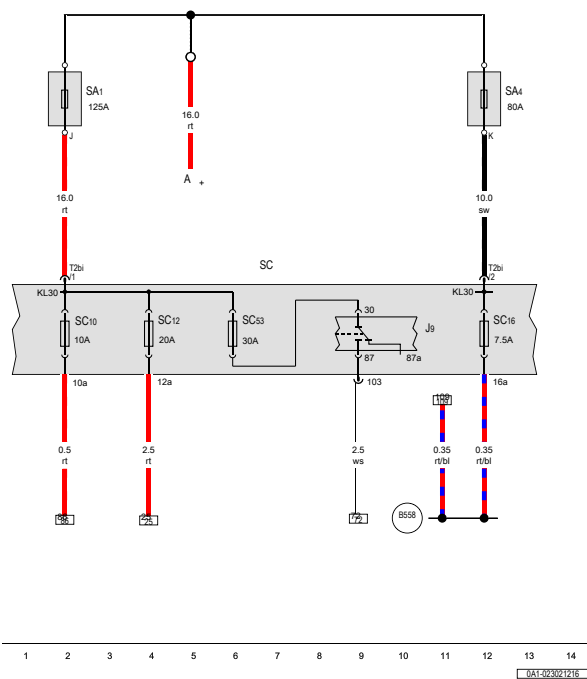
编号 23 / 2

### 可加热后窗玻璃继电器, 保险丝架 C

- A - 蓄电池
- J9 - 可加热后窗玻璃继电器
- SA1 - 保险丝架 A 上的保险丝 1
- SA4 - 保险丝架 A 上的保险丝 4
- SC - 保险丝架 C
- SC10 - 保险丝架 C 上的保险丝 10
- SC12 - 保险丝架 C 上的保险丝 12
- SC16 - 保险丝架 C 上的保险丝 16
- SC53 - 保险丝架 C 上的保险丝 53
- T2bi - 2 芯插头连接, 黑色
- B558 - 正极连接 22 ( 30a ), 在主导线束中

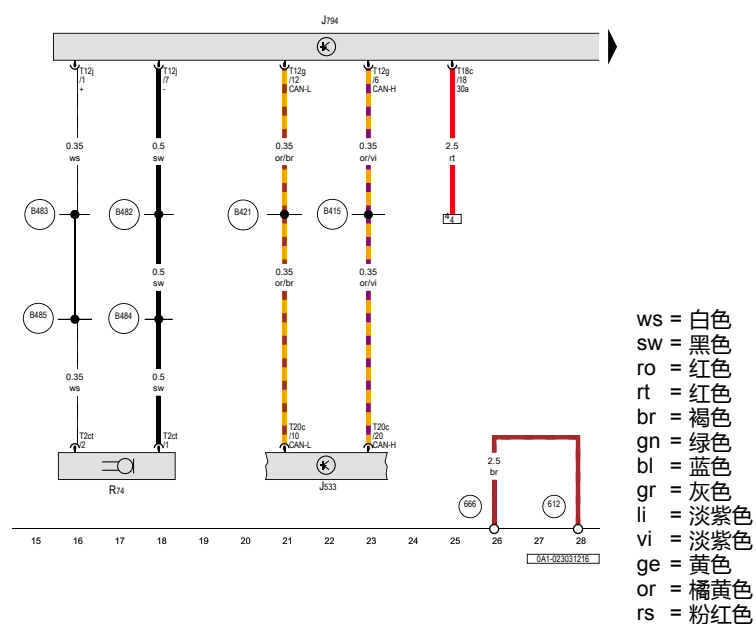
编号 23 / 3

### 数据总线诊断接口, 电子通讯信息设备 1 控制单元, 内部话筒

- J533 - 数据总线诊断接口  
J794 - 电子通讯信息设备 1 控制单元

- R74 - 内部话筒  
T2ct - 2 芯插头连接, 黑色  
T12g - 12 芯插头连接, 灰色  
T12j - 12 芯插头连接, 蓝色  
T18c - 18 芯插头连接  
T20c - 20 芯插头连接, 黑色  
612 - 行李厢盖中间的接地点  
666 - 在车顶后右的接地点  
B415 - 连接 1 ( 信息娱乐 CAN 总线, High ), 在主导线束中  
B421 - 连接 1 ( 信息娱乐 CAN 总线, Low ), 在主导线束中  
B482 - 连接 18, 在主导线束中  
B483 - 连接 19, 在主导线束中  
B484 - 连接 20, 在主导线束中  
B485 - 连接 21, 在主导线束中

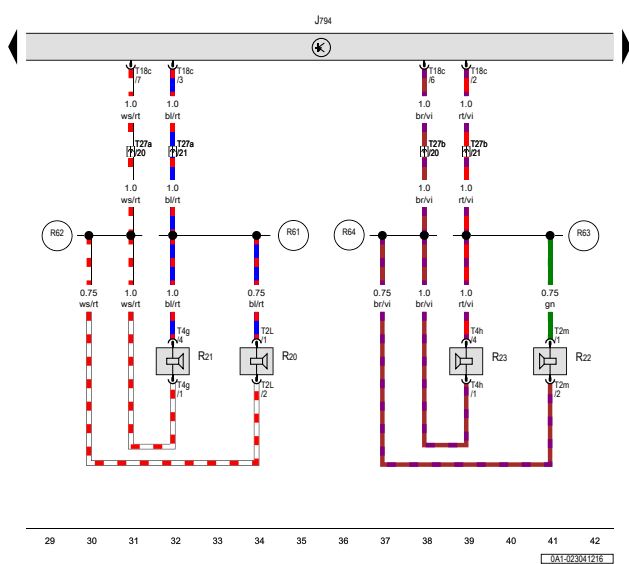
编号 23 / 4

**电子通讯信息设备 1 控制单元, 左前高音扬声器, 左前低音扬声器, 右前高音扬声器, 右前低音扬声器**

J794 - 电子通讯信息设备 1 控制单元

- R20 - 左前高音扬声器
- R21 - 左前低音扬声器
- R22 - 右前高音扬声器
- R23 - 右前低音扬声器
- T2L - 2 芯插头连接, 黑色
- T2m - 2 芯插头连接, 黑色
- T4g - 4 芯插头连接, 黑色
- T4h - 4 芯插头连接, 黑色
- T18c - 18 芯插头连接
- T27a - 27 芯插头连接, 左侧 A 柱上, 黑色
- T27b - 27 芯插头连接, 右侧 A 柱上, 黑色
- R61 - 连接 (正极, 扬声器), 在驾驶员侧车门电缆导线束中
- R62 - 连接 (负极, 扬声器), 在驾驶员侧车门电缆导线束中
- R63 - 连接 (正极, 扬声器), 在副驾驶员侧车门电缆导线束中
- R64 - 连接 (负极, 扬声器), 在副驾驶员侧车门电缆导线束中

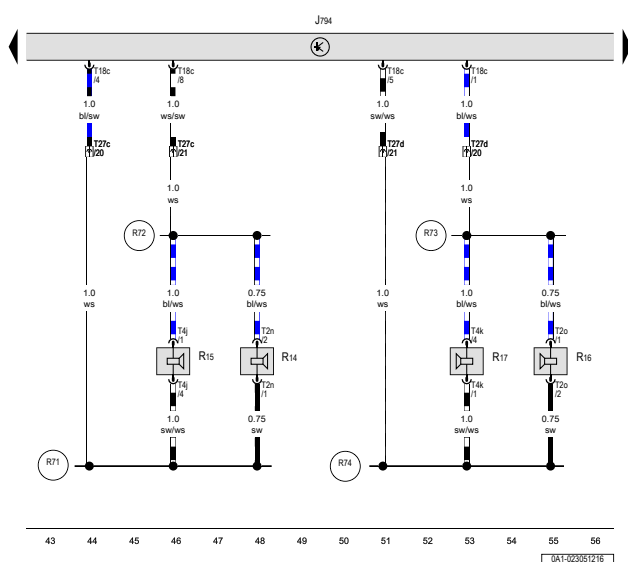
编号 23 / 5

**电子通讯信息设备 1 控制单元, 左后高音扬声器, 左后低音扬声器, 右后高音扬声器, 右后低音扬声器**

J794 - 电子通讯信息设备 1 控制单元

- R14 - 左后高音扬声器
- R15 - 左后低音扬声器
- R16 - 右后高音扬声器
- R17 - 右后低音扬声器
- T2n - 2 芯插头连接, 黑色
- T2o - 2 芯插头连接, 黑色
- T4j - 4 芯插头连接, 黑色
- T4k - 4 芯插头连接, 黑色
- T18c - 18 芯插头连接
- T27c - 27 芯插头连接, 左侧 B 柱上, 黑色
- T27d - 27 芯插头连接, 右侧 B 柱上, 黑色
- R71 - 连接 ( 正极, 扬声器 ), 在左后车门导线束中
- R72 - 连接 ( 负极, 扬声器 ), 在左后车门导线束中
- R73 - 连接 ( 正极, 扬声器 ), 在右后车门导线束中
- R74 - 连接 ( 负极, 扬声器 ), 在右后车门导线束中

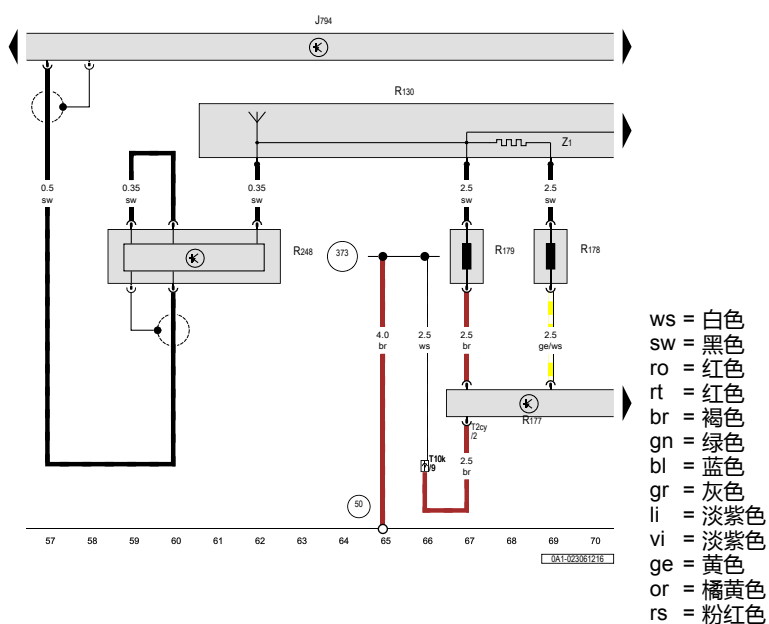
编号 23 / 6

电子通讯信息设备 1 控制单元, 后窗玻璃天线 1, 调幅 ( AM ) 滤波器, 负导线中的调频频率滤波器, 正导线中的调频频率滤波器, 收音机天线, 可加热式后窗玻璃  
J794 - 电子通讯信息设备 1 控制单元

R130 - 后窗玻璃天线 1  
R177 - 调幅 ( AM ) 滤波器  
R178 - 负导线中的调频频率滤波器  
R179 - 正导线中的调频频率滤波器  
R248 - 收音机天线  
T2cy - 2 芯插头连接, 黑色  
T10k - 10 芯插头连接, 左后部车顶框架上, 棕色  
Z1 - 可加热式后窗玻璃  
50 - 行李厢内左侧的接地点  
373 - 接地连接 8, 在主导线束中

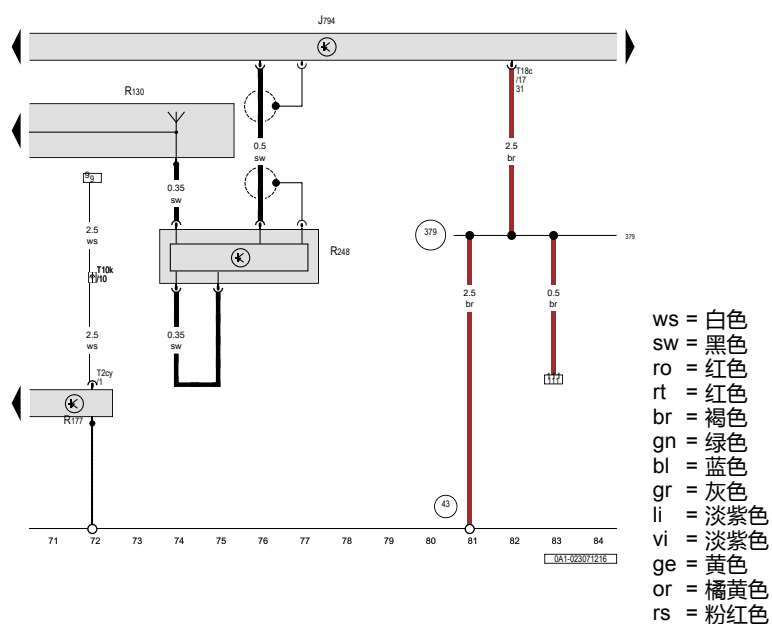
编号 23 / 7

**电子通讯信息设备 1 控制单元, 后窗玻璃天线 1, 调幅 ( AM ) 滤波器, 收音机天线**

J794 - 电子通讯信息设备 1 控制单元

R130 - 后窗玻璃天线 1

R177 - 调幅 ( AM ) 滤波器

R248 - 收音机天线

T2cy - 2 芯插头连接, 黑色

T10k - 10 芯插头连接, 左后部车顶框架上, 棕色

T18c - 18 芯插头连接

43 - 右侧 A 柱下部的接地点

379 - 接地连接 14, 在主导线束中

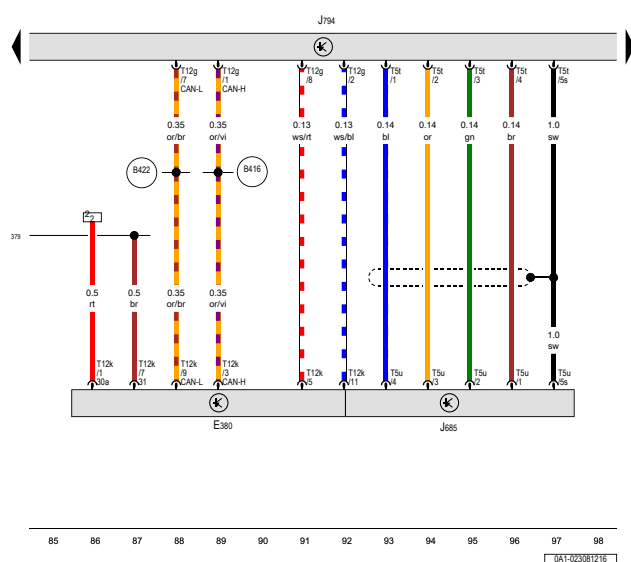
编号 23 / 8

多媒体系统操作单元, 前部信息显示和操作单元控制单元的显示单元, 电子通讯信息设备 1 控制单元

E380 - 多媒体系统操作单元  
J685 - 前部信息显示和操作单元控制单元的显示单元  
J794 - 电子通讯信息设备 1 控制单元

T5t - 5 芯插头连接, 淡紫色  
T5u - 5 芯插头连接, 黑色  
T12g - 12 芯插头连接, 灰色  
T12k - 12 芯插头连接, 黑色  
379 - 接地连接 14, 在主导线束中  
B416 - 连接 2 ( 信息娱乐 CAN 总线, High ), 在主导线束中  
B422 - 连接 2 ( 信息娱乐 CAN 总线, Low ), 在主导线束中

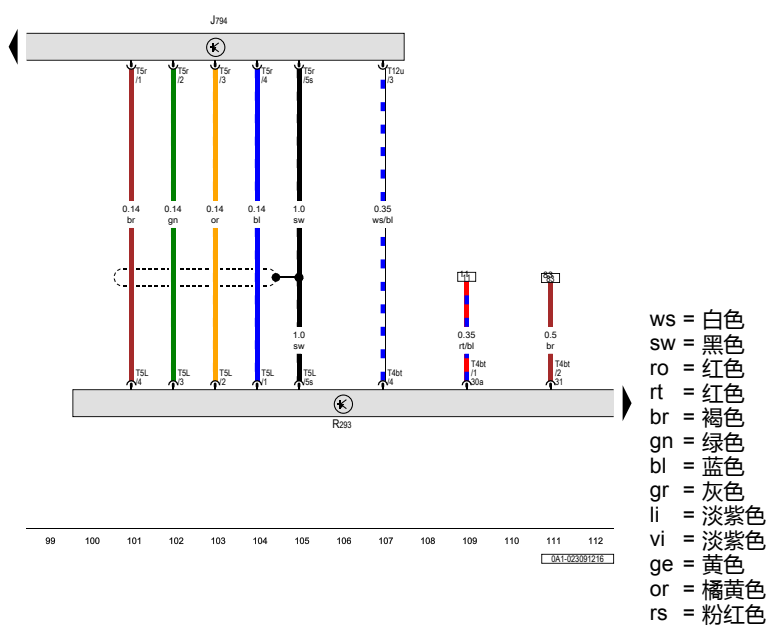
编号 23 / 9

### 电子通讯信息设备 1 控制单元, USB 分线器

J794 - 电子通讯信息设备 1 控制单元

R293 - USB 分线器

T4bt - 4 芯插头连接, 红色

T5L - 5 芯插头连接, 绿色

T5r - 5 芯插头连接, 黄色

T12u - 12 芯插头连接, 绿色

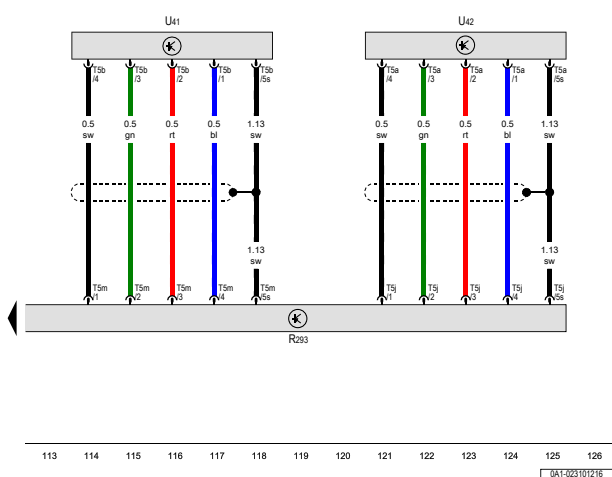
编号 23 / 10

### USB 分线器, USB 接口 1, USB 接口 2

- R293 - USB 分线器
- T5a - 5 芯插头连接, 绿色
- T5b - 5 芯插头连接, 绿色
- T5j - 5 芯插头连接, 棕色
- T5m - 5 芯插头连接, 淡紫色
- U41 - USB 接口 1
- U42 - USB 接口 2
