M2.13 车门周边封条和饰板

型号: 599 GTO Europe - 车门周边封条和饰板

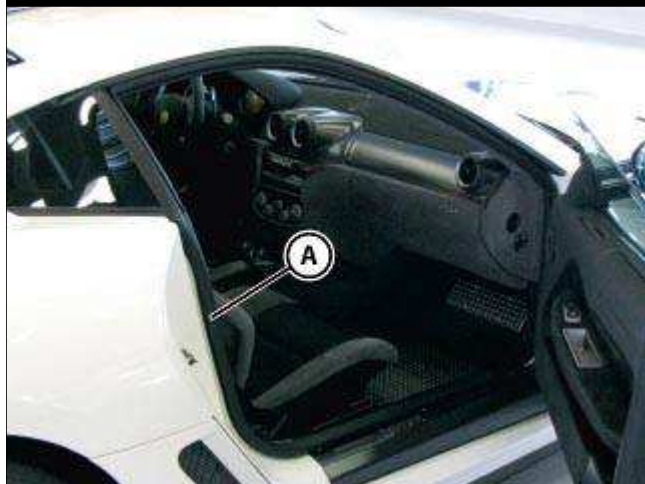
- 车门凹窝四周密封条 (A) 是一个单独的部件并安装在车门四周车身的凹槽中。
- 可能需要拆卸车门凹窝四周密封条 (A)，以便拆卸相邻部件；在有需要的地方将密封条从凹槽中分离。

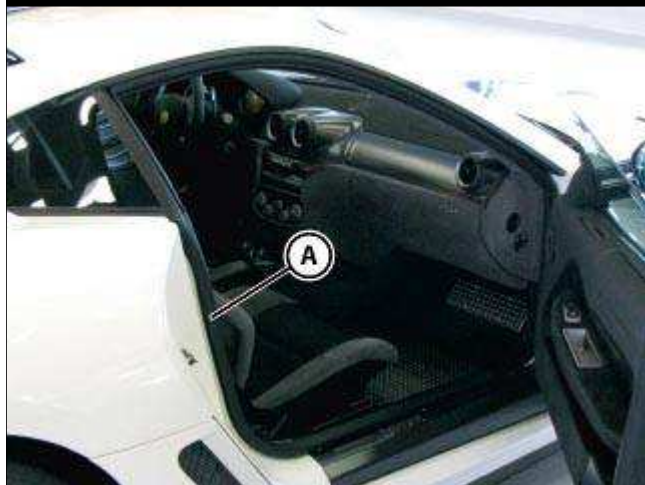
- 安装车门凹窝四周密封条(A)，不用密封胶或粘接剂。
- 将车门凹窝四周密封条(A)完全安装在相应凹槽中，用一把塑料锤在其整个长度上均匀敲打。在带车身面板紧固铆钉的车身部件附近工作时要小心。

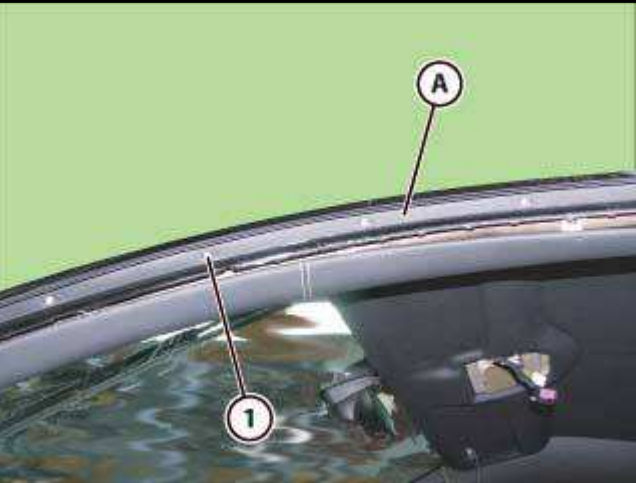
- 标出上部车门框镶边饰条(A)后端相对车身的位置，以确保重新将其正确地安装在其原位。
- 松开8个螺钉(1)，拆卸上部车门框镶边饰条(A)并更换。

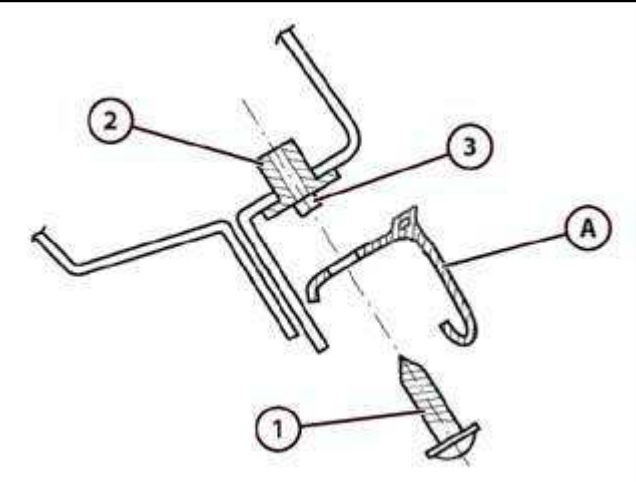
- 在安装新的上部车门框镶边饰条(A)之前，检查模块(2)的状况，它靠近固定螺钉(1)。
- i* 模块(2)通过导向销(3)安装，必须将其插入相应安装槽中。 正确放置模块(2)以防导向销(3)被推入上部车门框镶边饰条()下方，从而破坏车门密封的完整性。

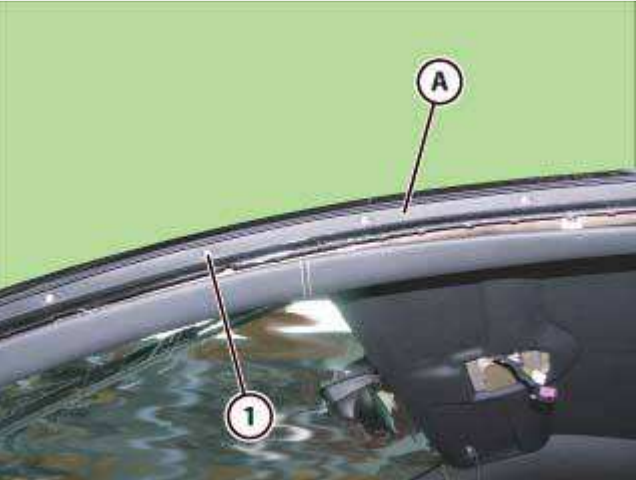
● 对齐后端与拆卸过程中作出的标记，固定上部车门框镶边饰条(A)，并紧固8个螺钉(1)。

拧紧力矩	Nm	等级
螺钉	2 Nm	C

● 确保上部车门框镶边饰条(A)与车身良好配合。

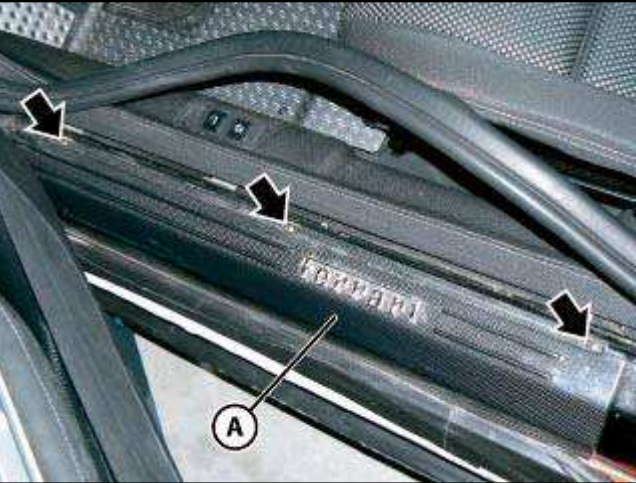
- 松开紧固门槛密封条 (A) 的三个指示螺钉。
- 切断将门槛密封条 (A) 固定至车身壳体的密封剂。
- 拆下门槛密封条 (A)。

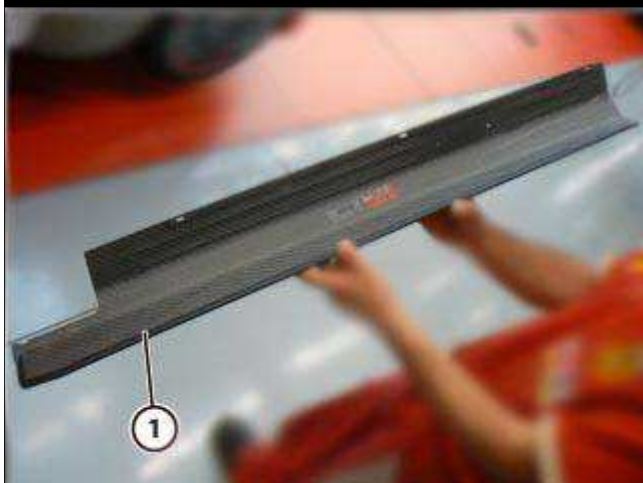
- 检查门槛密封条上的密封条状态 (1)；必要时更换。

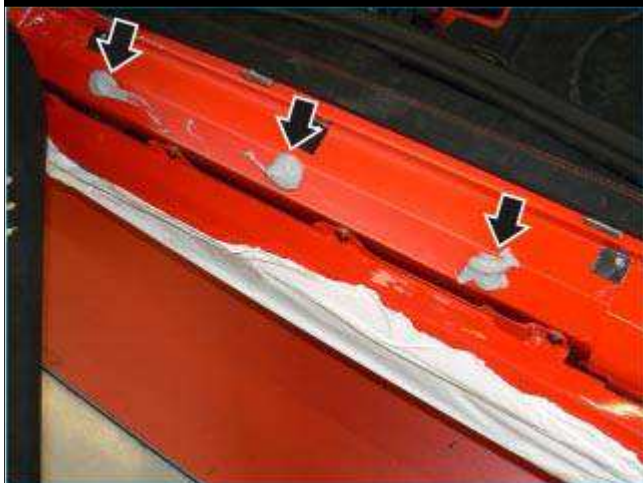
- 清洁以去除车身上的密封胶残渣并使用庚烷去除油脂。
- 当重新安装相同的门槛密封条时，使用庚烷清除粘性密封胶残渣。
- 在旁边照片中指示位置应用三滴密封胶 **DOW BETAFILL 10211**。

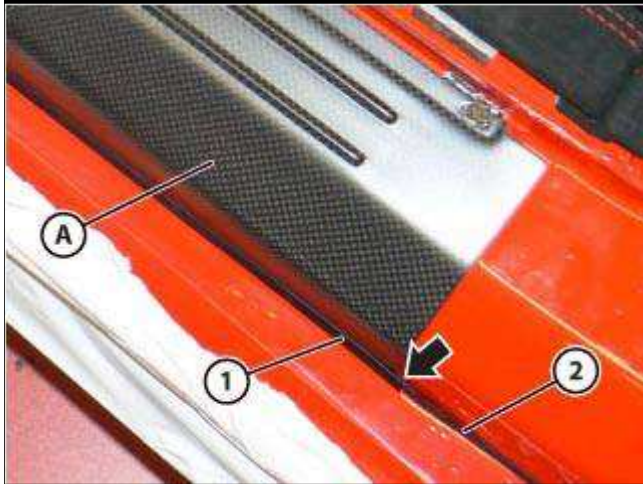
- 安装门槛密封条 (A)，并检查指示配合点上的密封条轮廓 (1) 和 (2)。

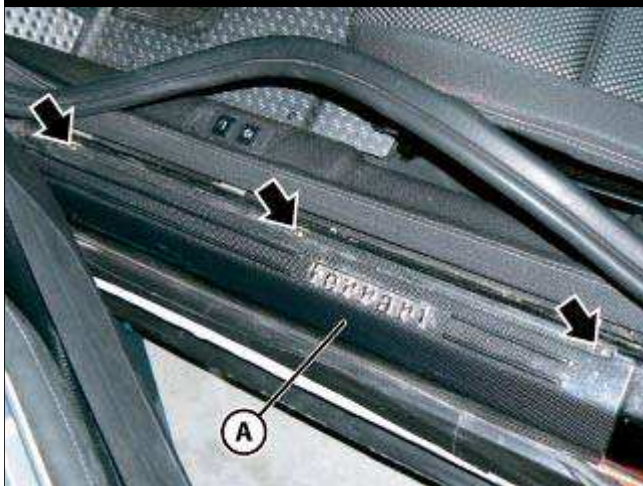
- 紧固门槛密封条 (A)，拧紧三个指示的螺钉。

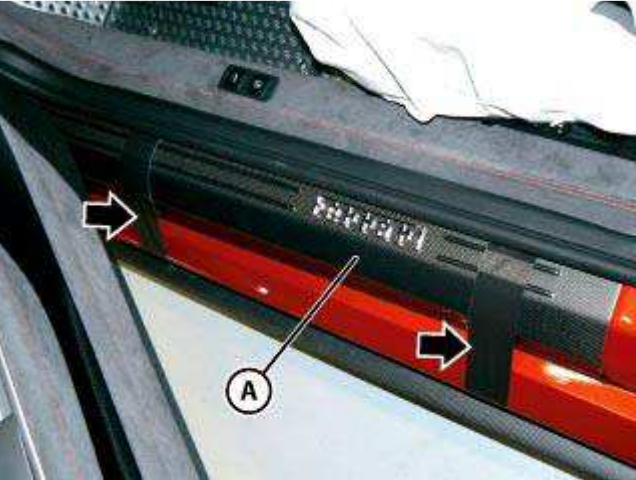
在指示的位置中贴上两条胶带 **SYROM 90**，从门槛密封条 **(A)** 延伸到门槛饰板并让它保留至少 **4 小时**。

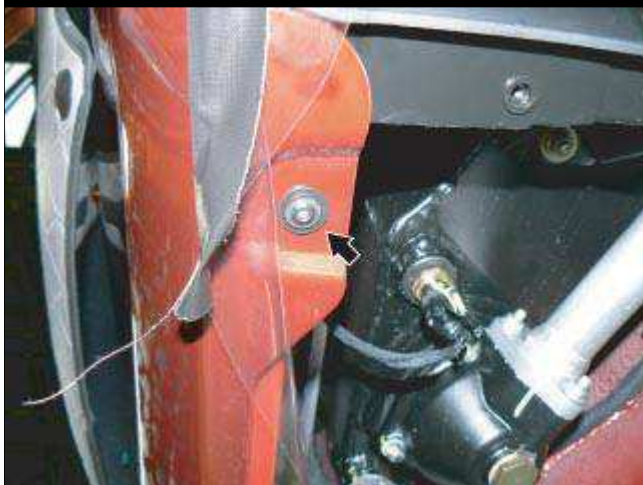
● 在车辆前部，松开指示的下方紧固螺钉。

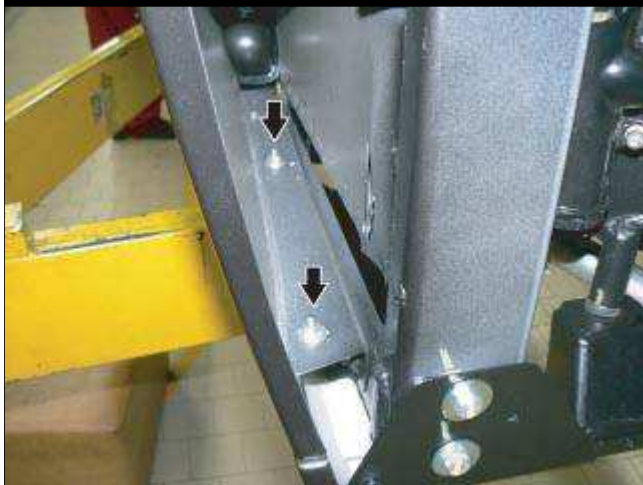
● 在前部翼子板内，松开指示的两个上部紧固螺母。

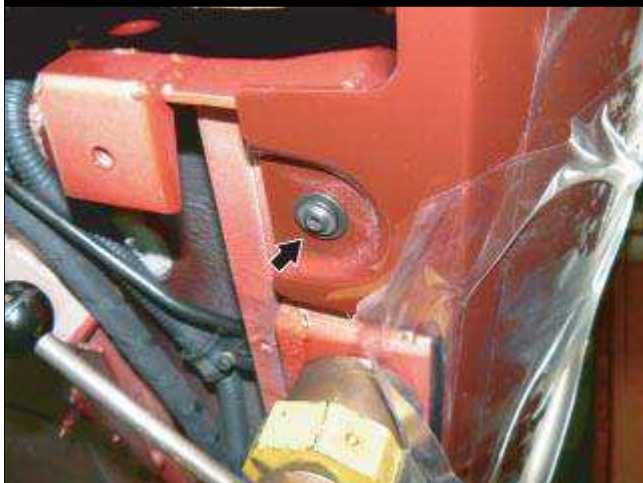
- 在车辆后部，松开指示的下方紧固螺钉。

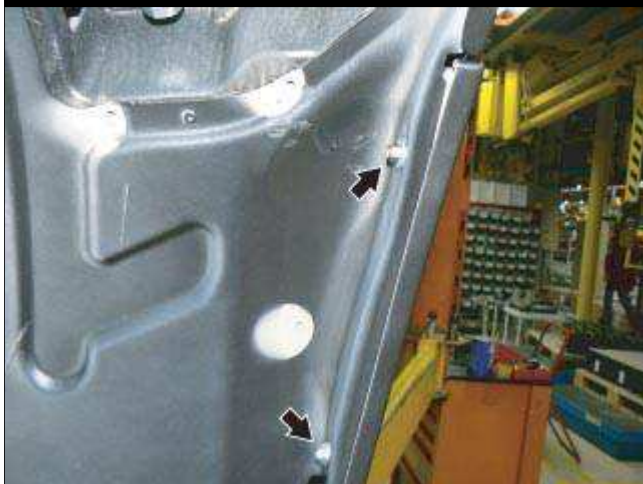
- 在后部翼子板内，松开指示的两个上部紧固螺母。

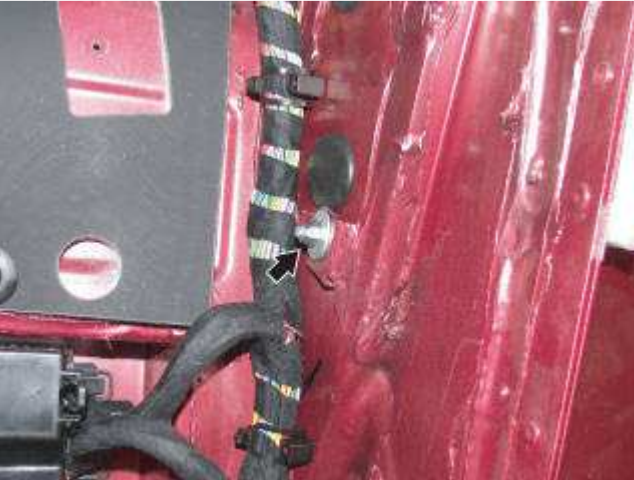
● 在乘客舱中，松开指示的内部紧固螺母。

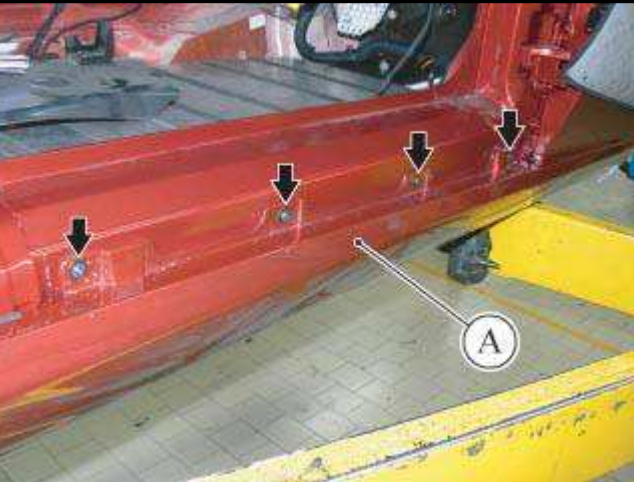
- 在车辆中部，松开指示的四个中央紧固螺钉。
- 拆卸门槛饰板 **(A)**。

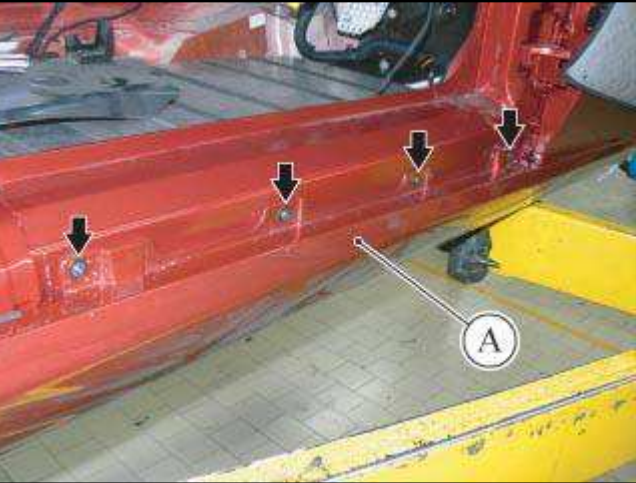
- 将车门门槛饰板 (A) 安装到车辆中。
- 在车辆中部，拧紧指示的四个中央紧固螺钉。

拧紧力矩	Nm	等级
螺钉	4.4 Nm	C

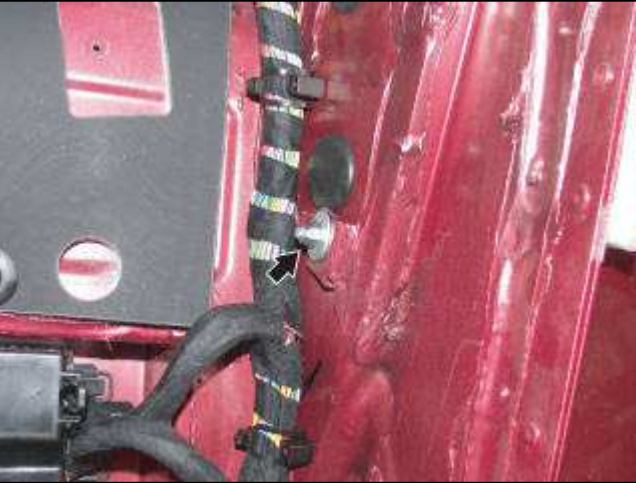
- 在乘客舱中，拧紧指示的内部紧固螺母。

拧紧力矩	Nm	等级
螺钉	4.4 Nm	C

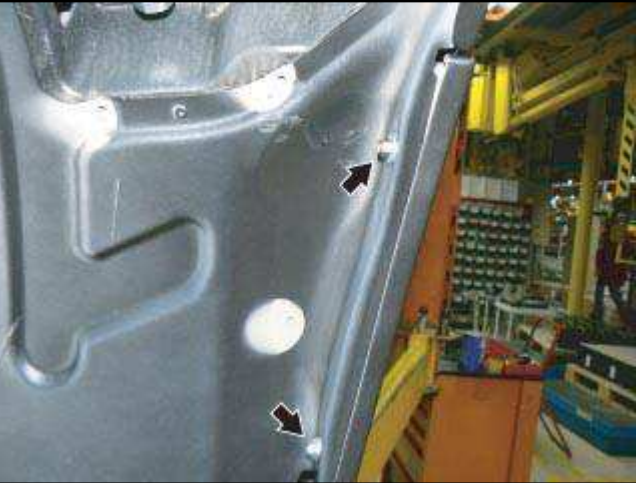
● 在后部挡泥板内，拧紧指示的两个上部紧固螺母。

拧紧力矩	Nm	等级
螺钉	4.4 Nm	C

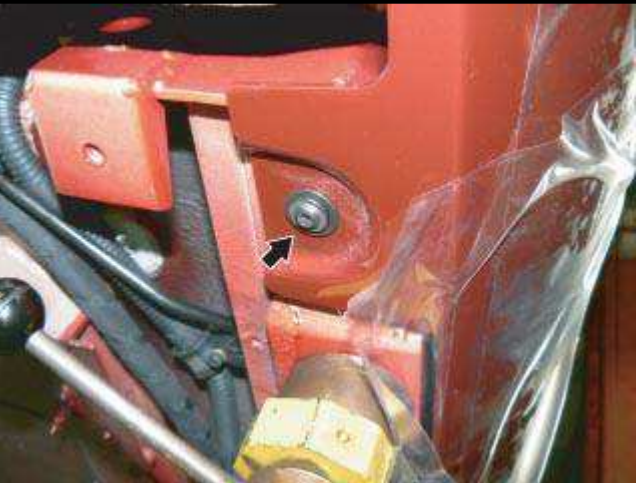
● 在车辆后部，拧紧指示的下方紧固螺钉。

拧紧力矩	Nm	等级
螺钉	4.4 Nm	C

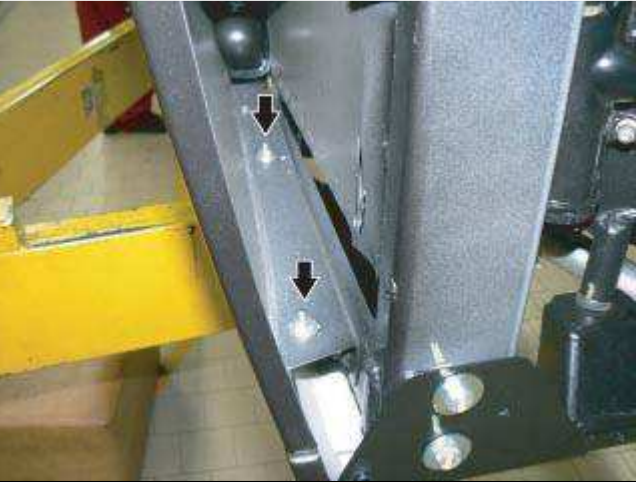
● 在前部挡泥板内，拧紧指示的两个上部紧固螺母。

拧紧力矩	Nm	等级
螺钉	4.4 Nm	C

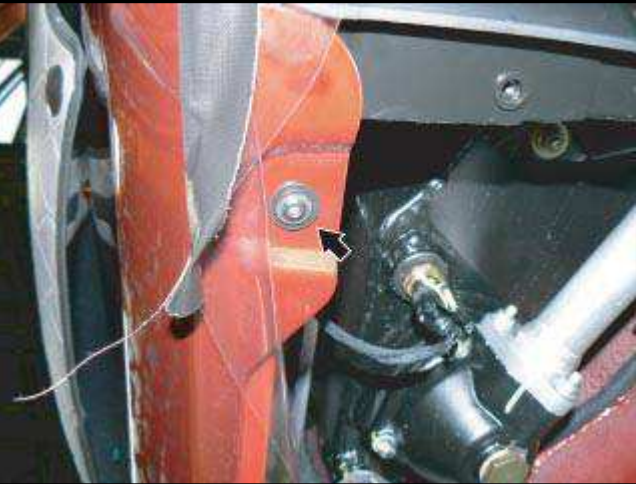
● 在车辆前部，拧紧指示的下方紧固螺钉。

拧紧力矩	Nm	等级
螺钉	4.4 Nm	C
