前机舱保险丝、继电器盒电源分布图

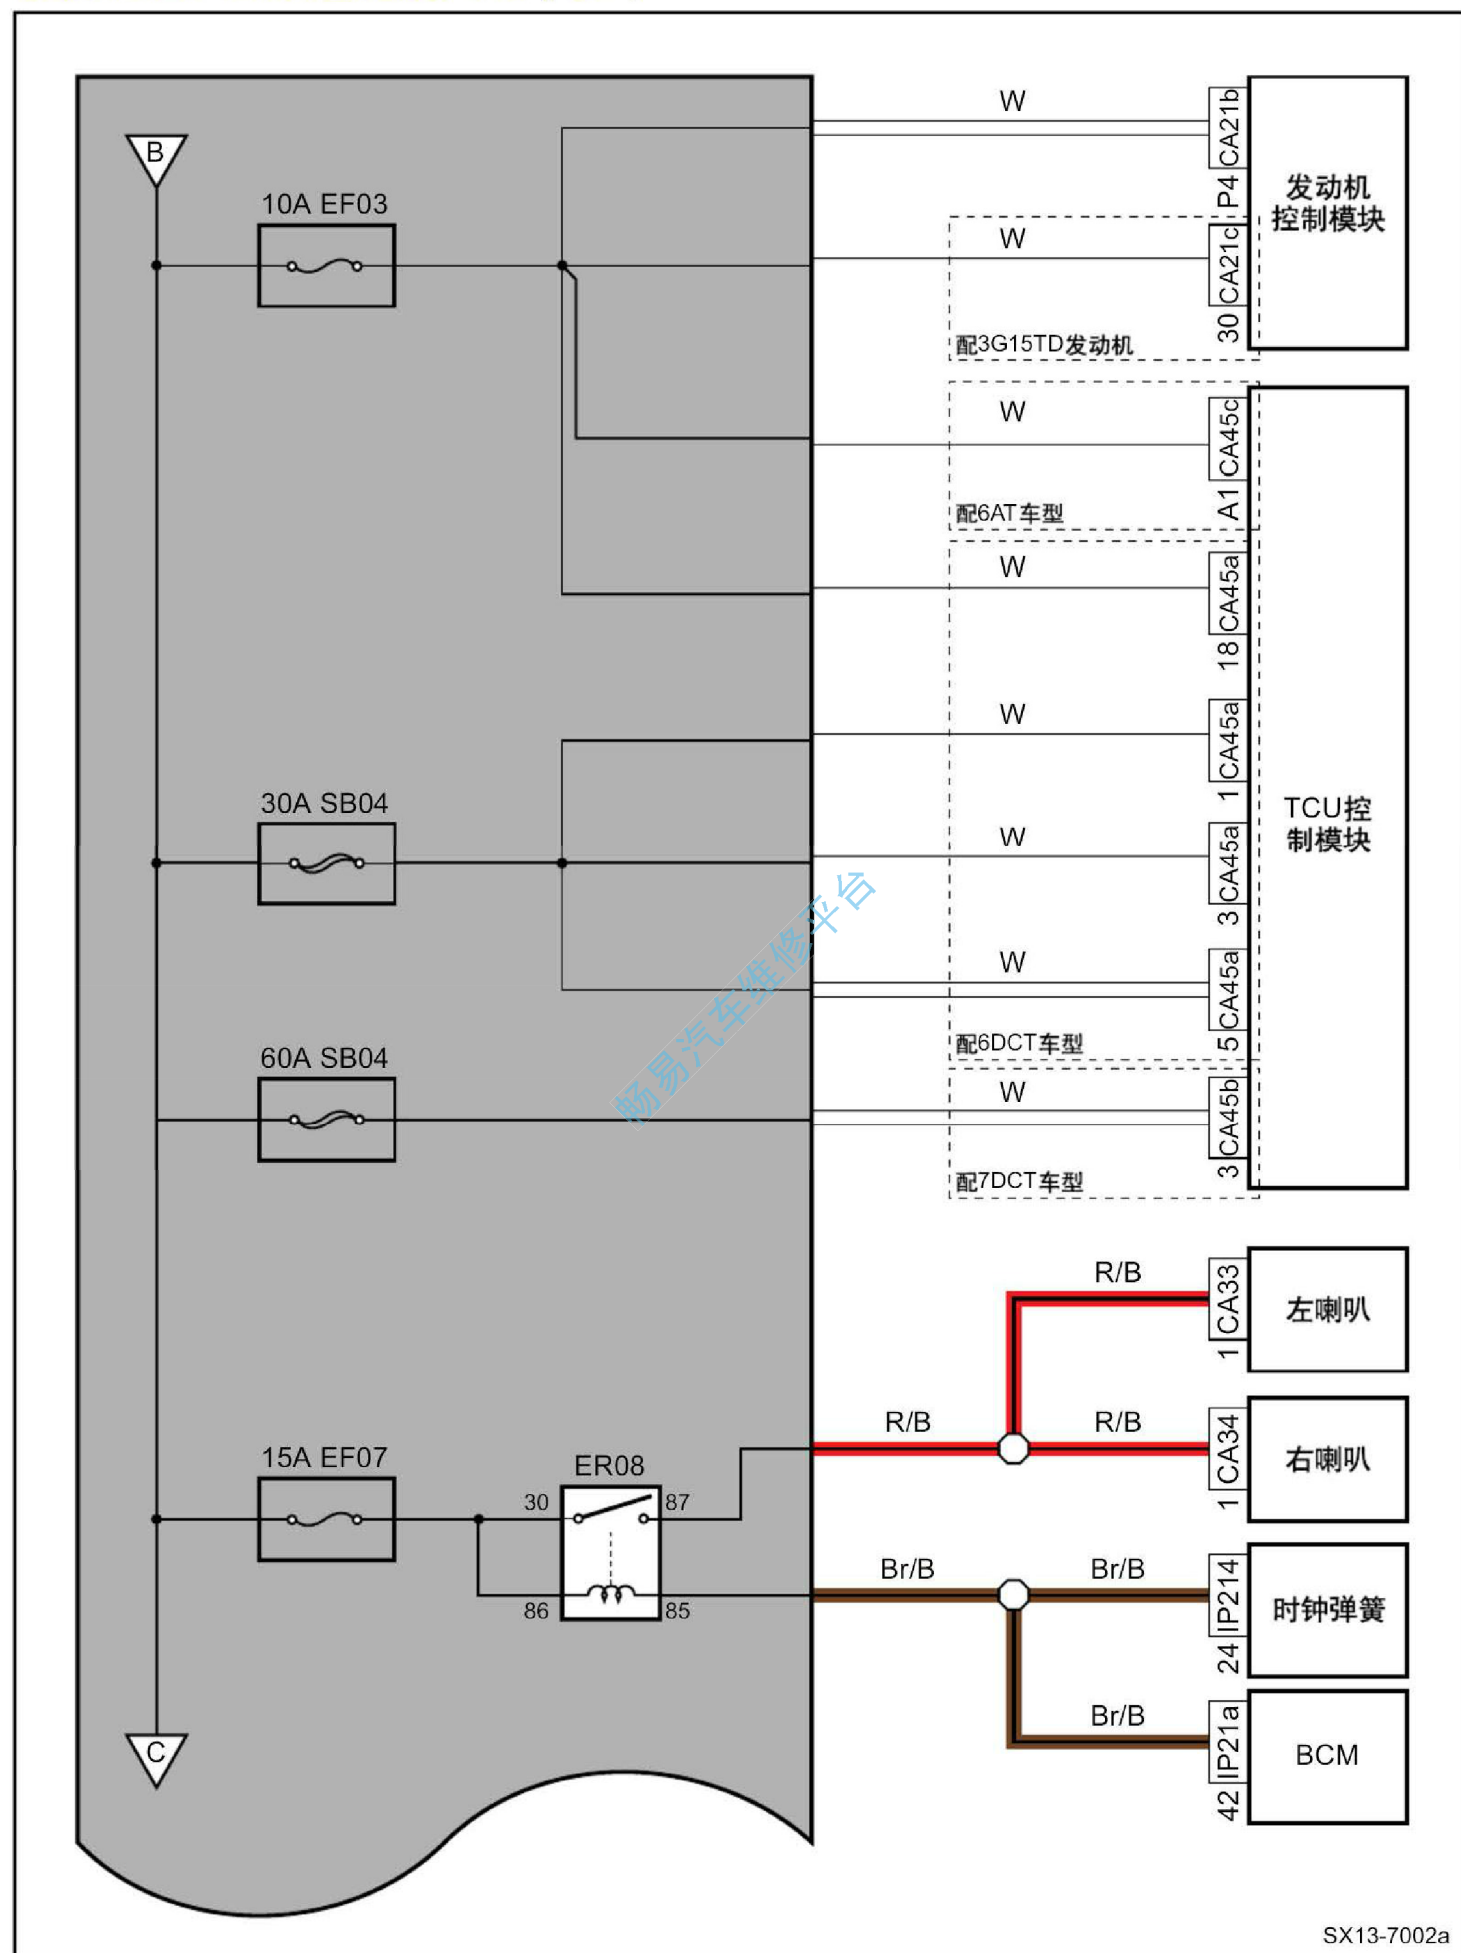
SX13-7002a

机舱保险丝、继电器盒电源分布图 (续1)

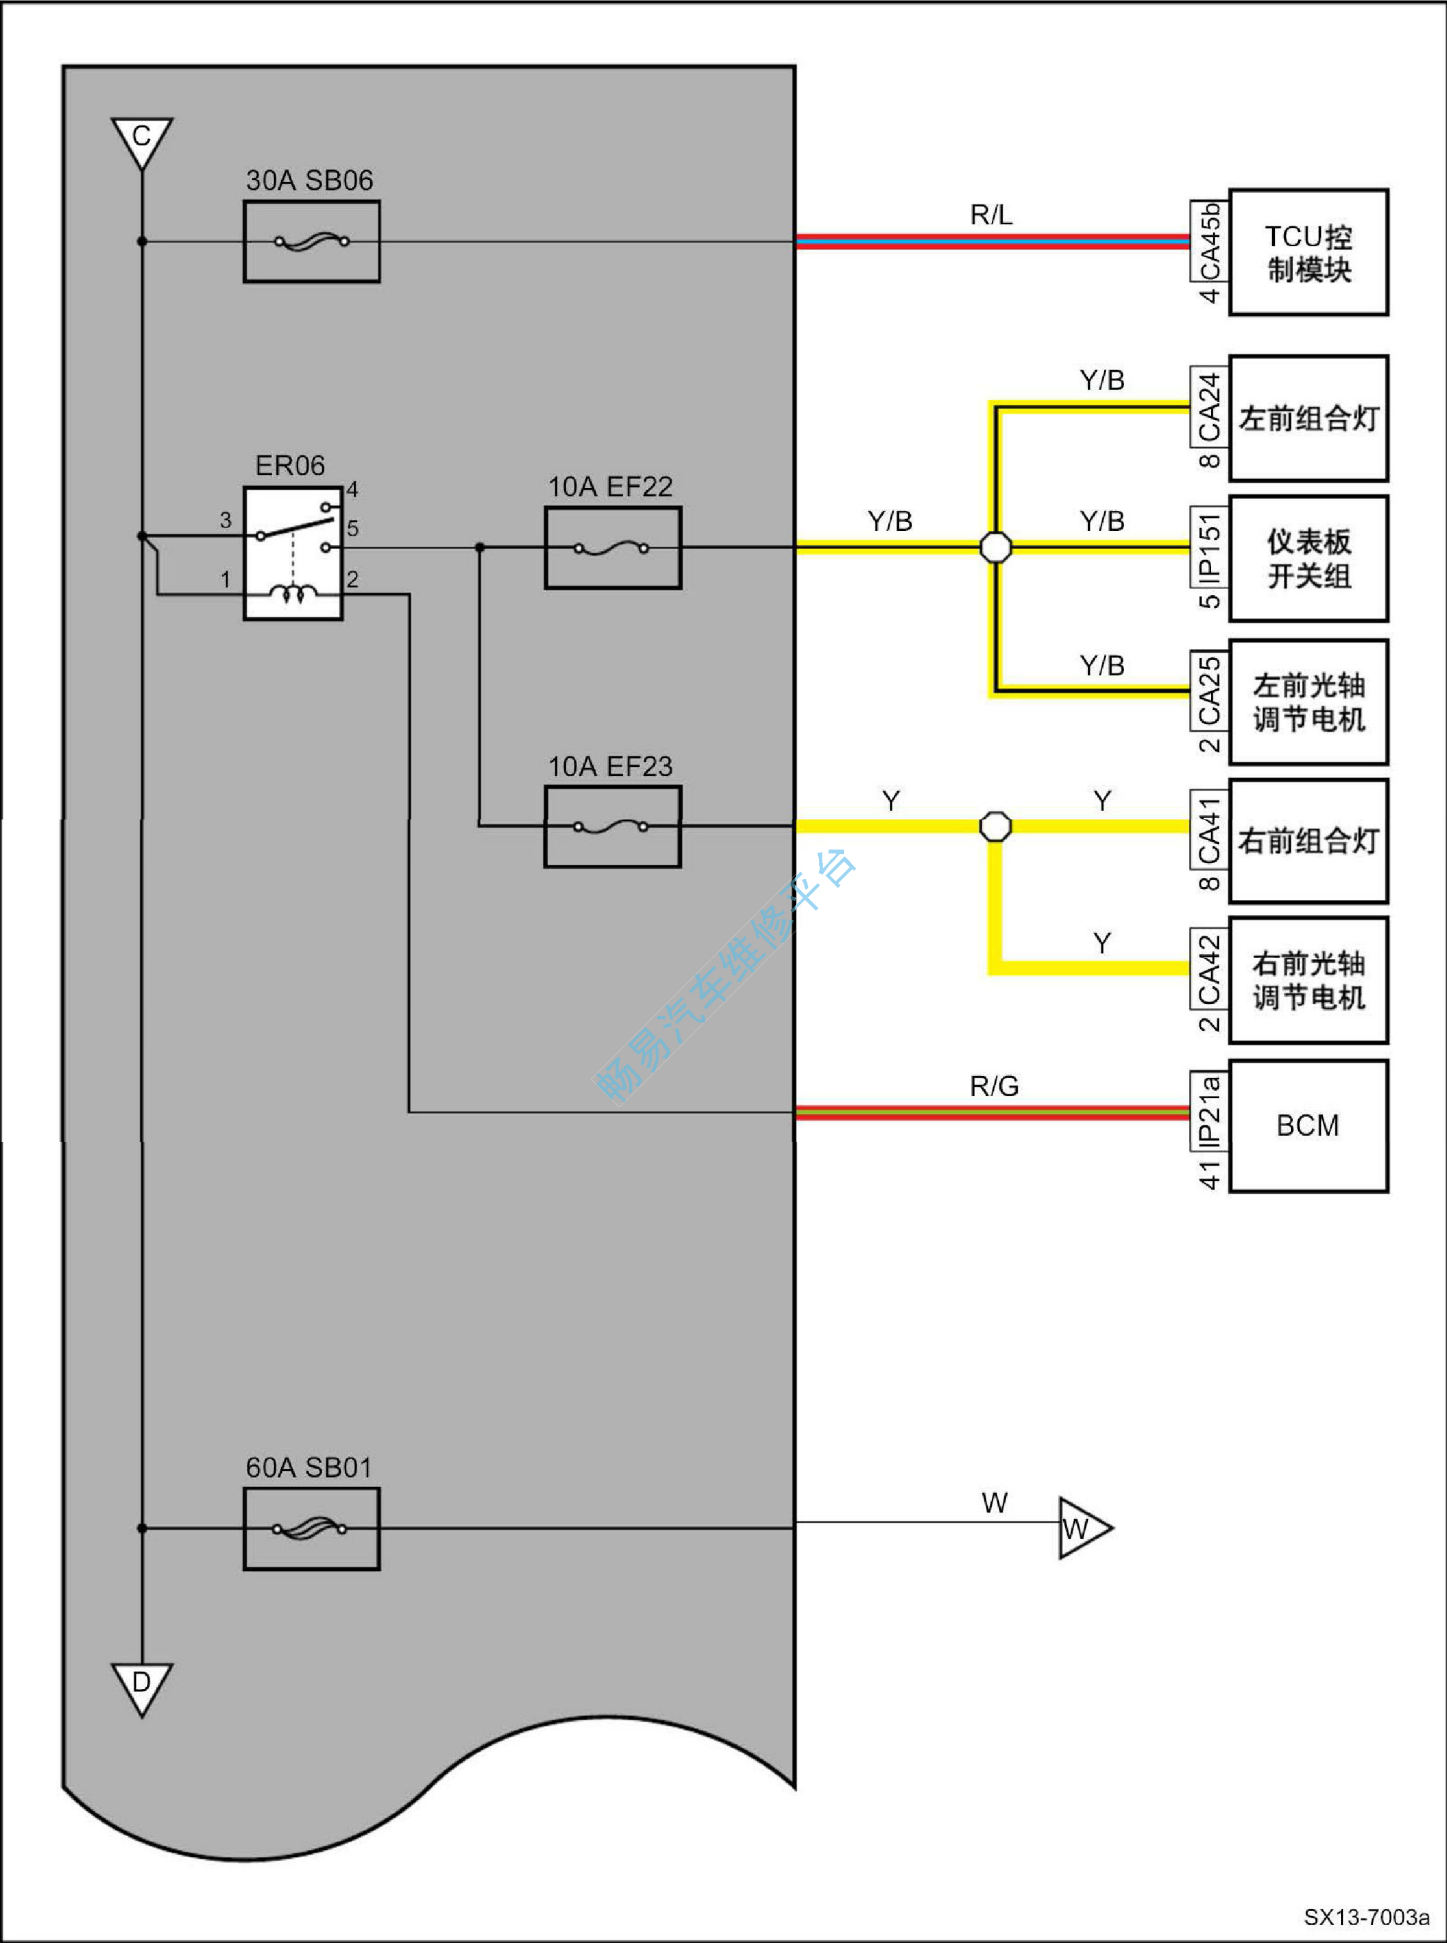
SX13-7003a

前机舱保险丝、继电器盒电源分布图 ( 续2 )

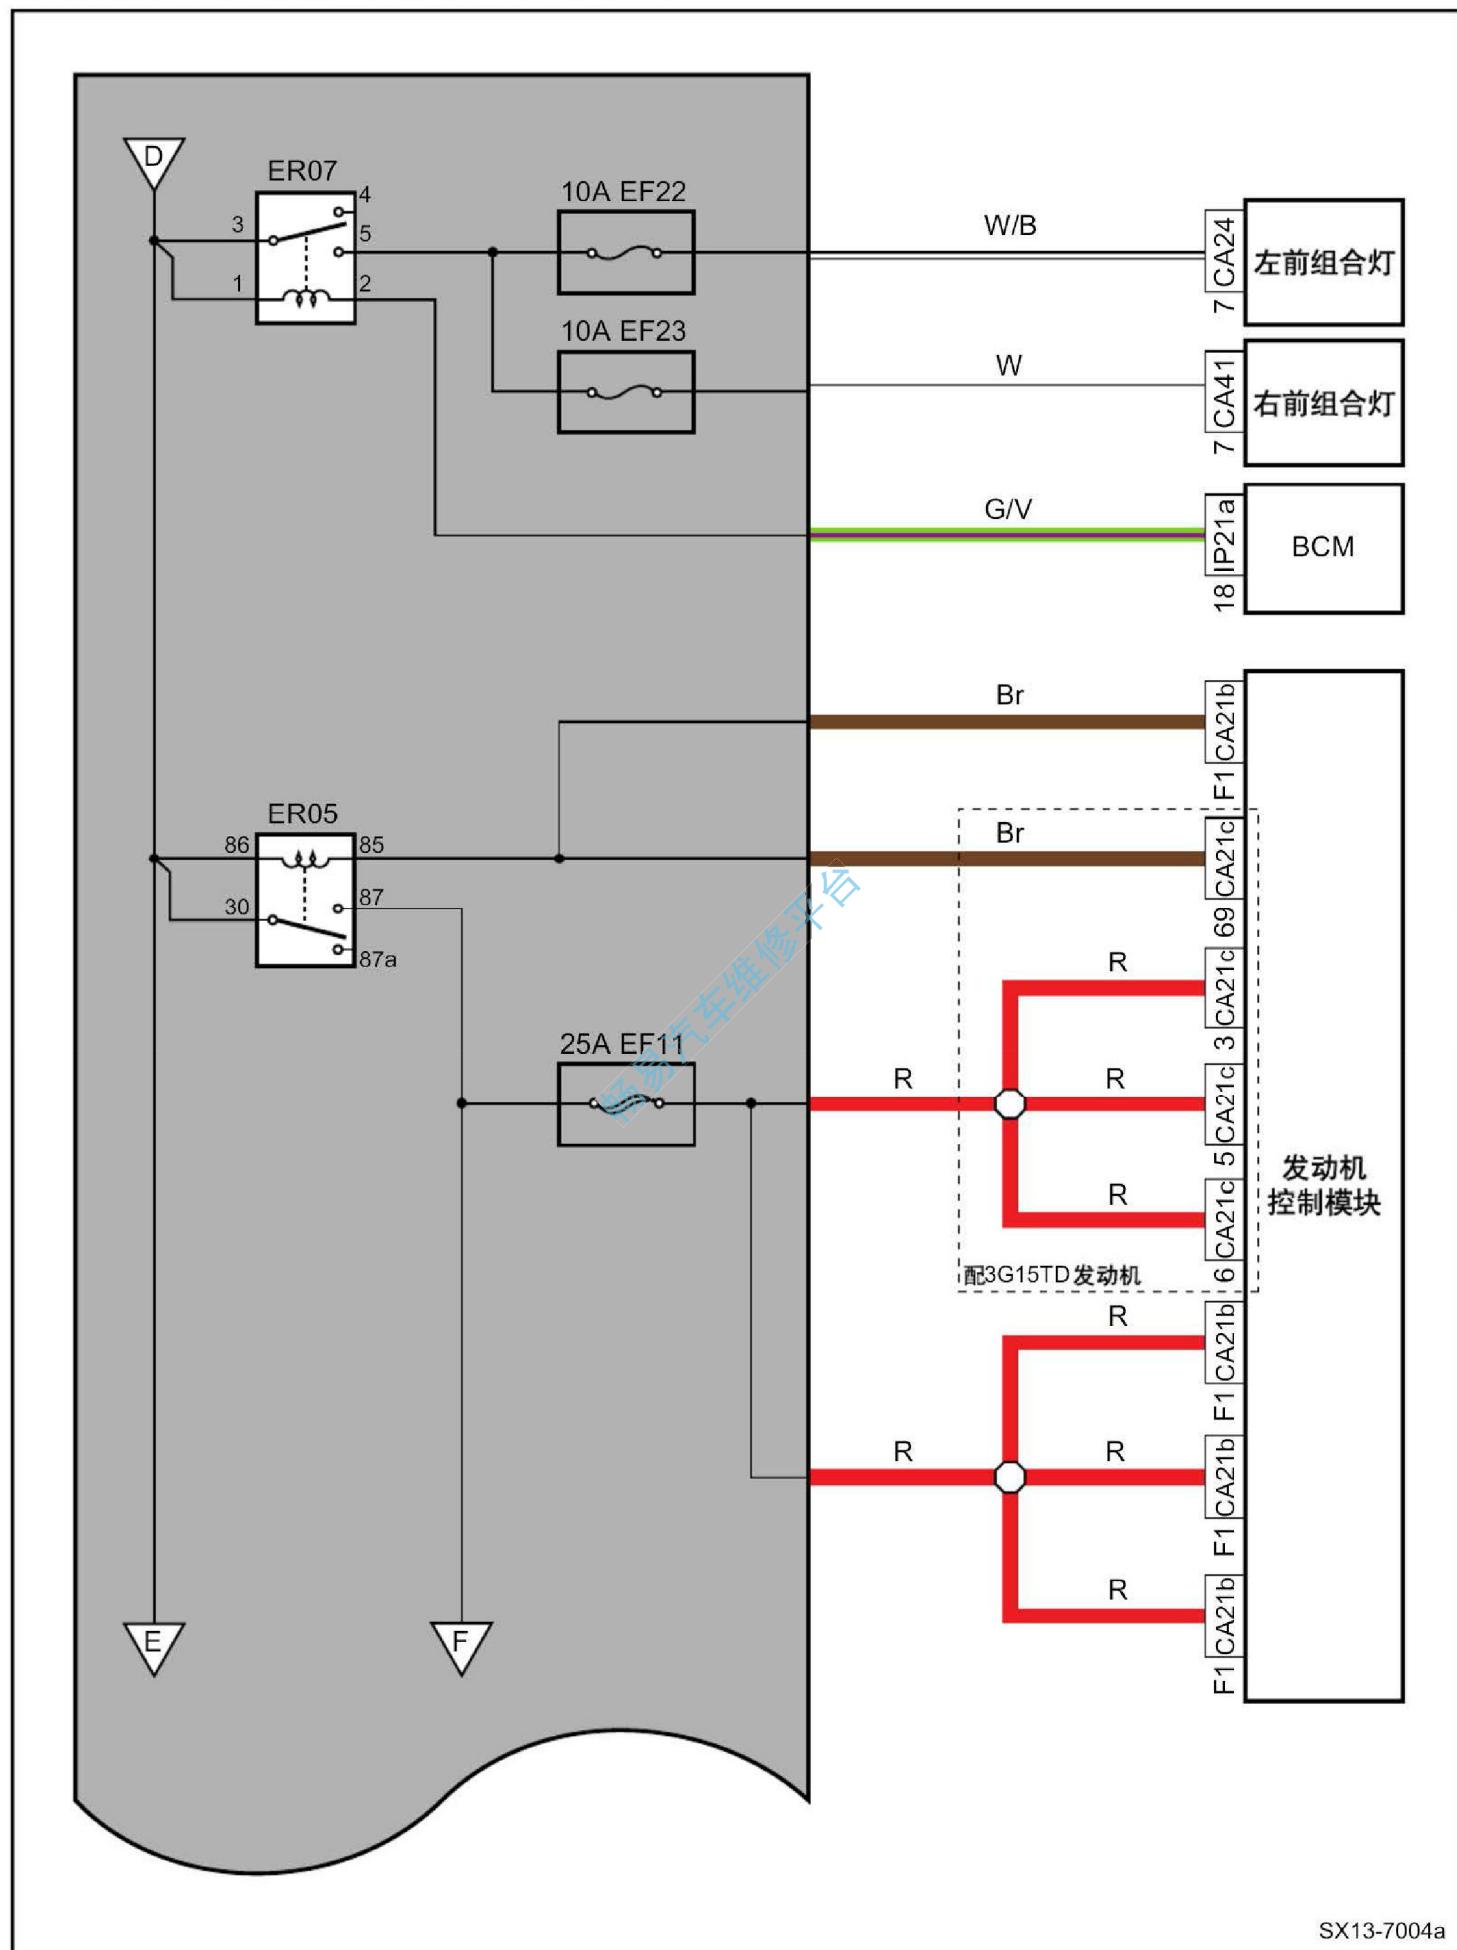
## 前机舱保险丝、继电器盒电源分布图 (续3)

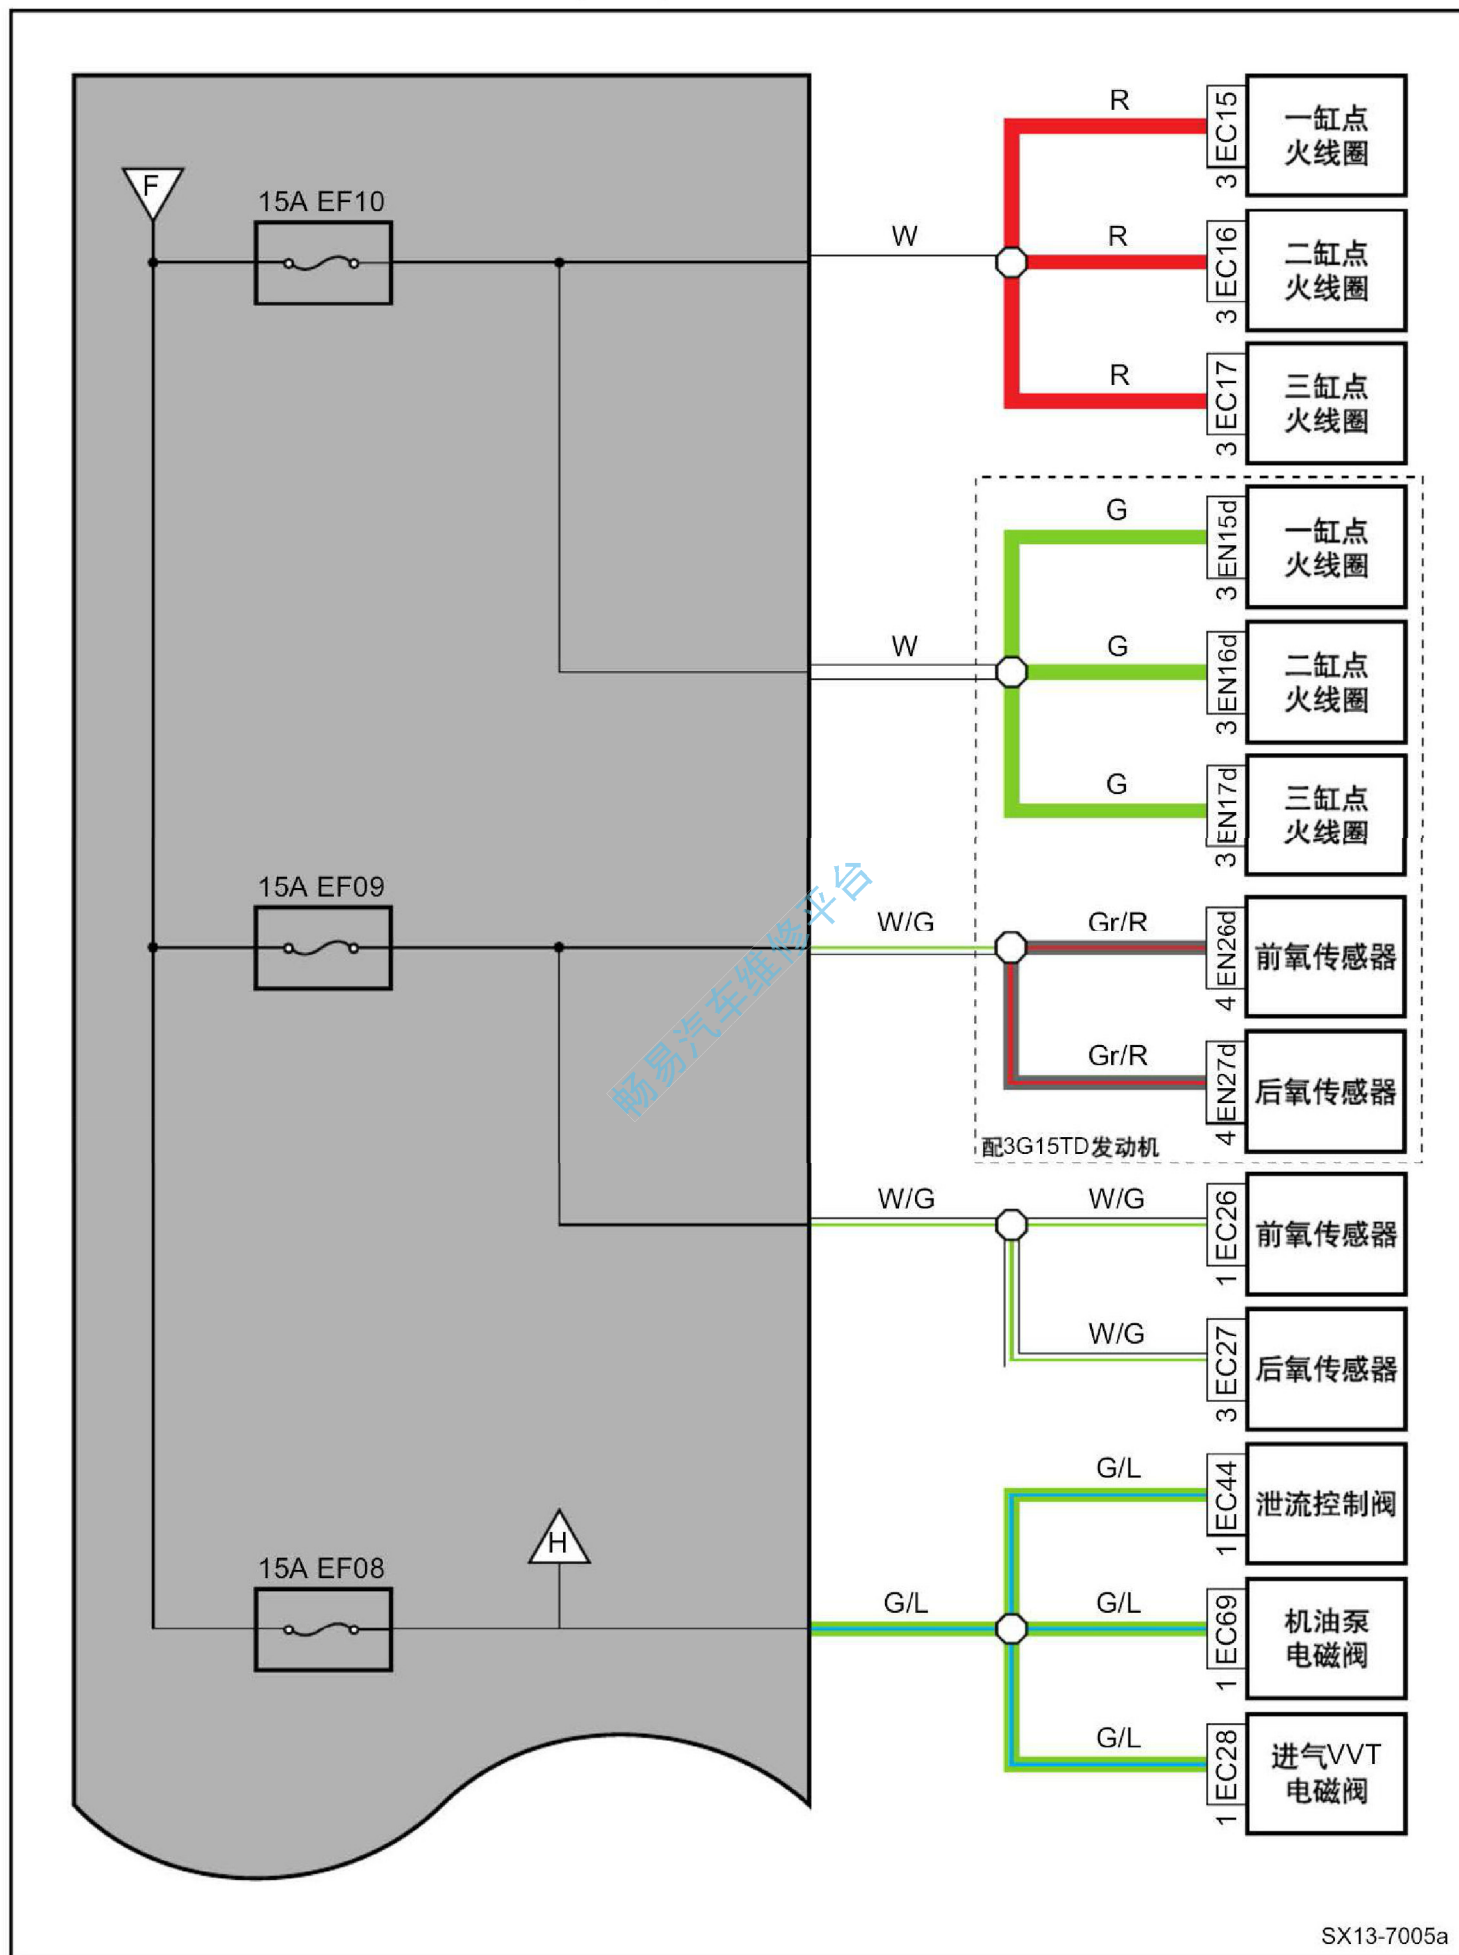
前机舱保险丝、继电器盒电源分布图 (续4)

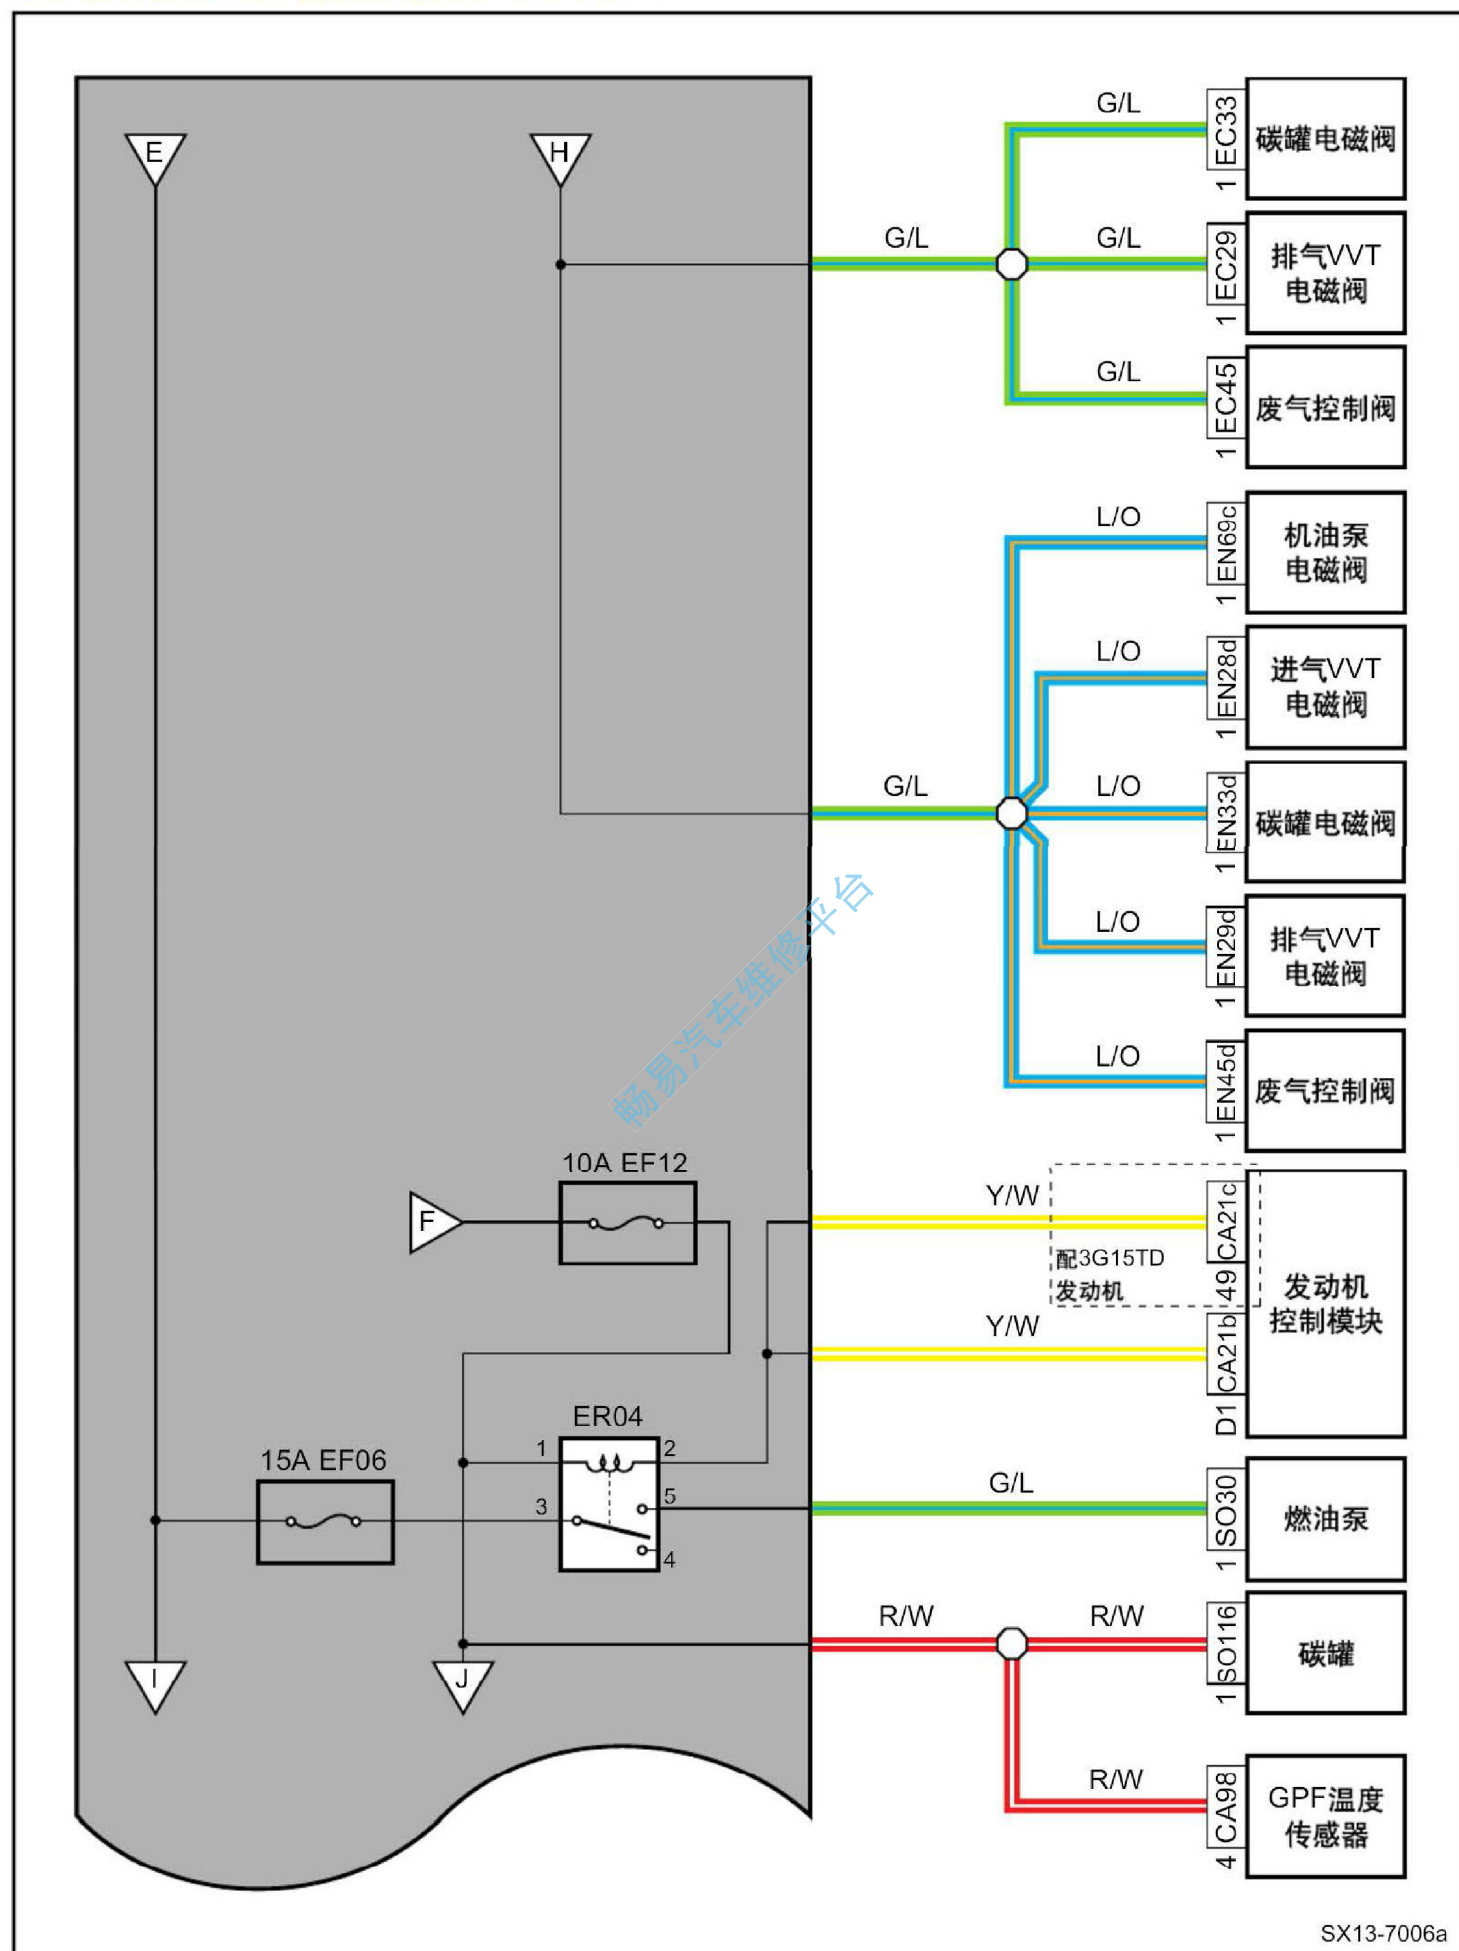
前机舱保险丝、继电器盒电源分布图 (续5)

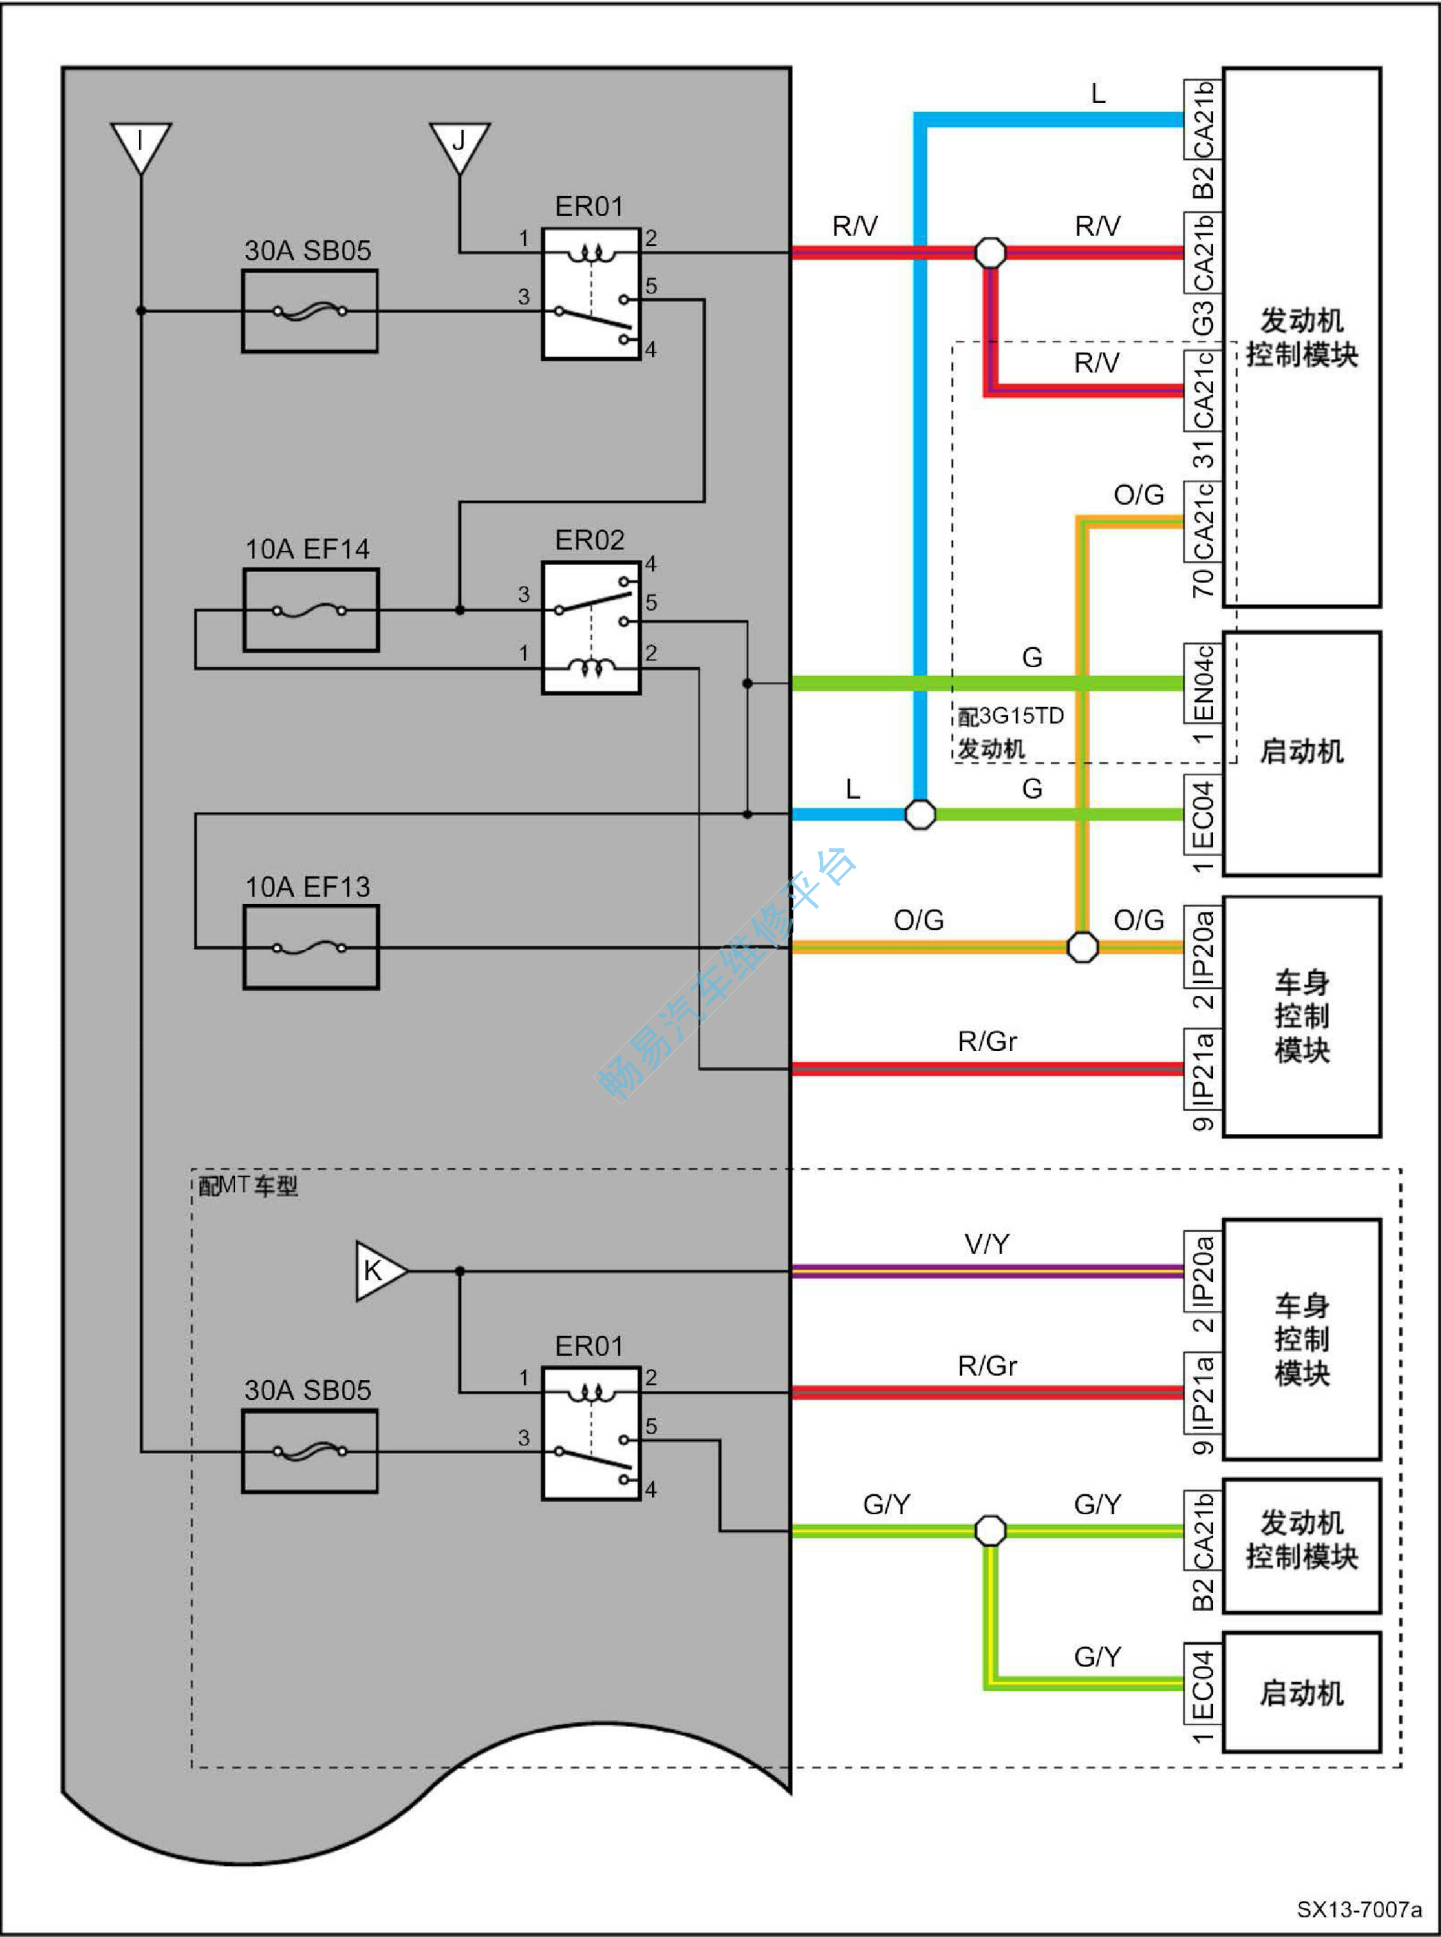
前机舱保险丝、继电器盒电源分布图（续6）

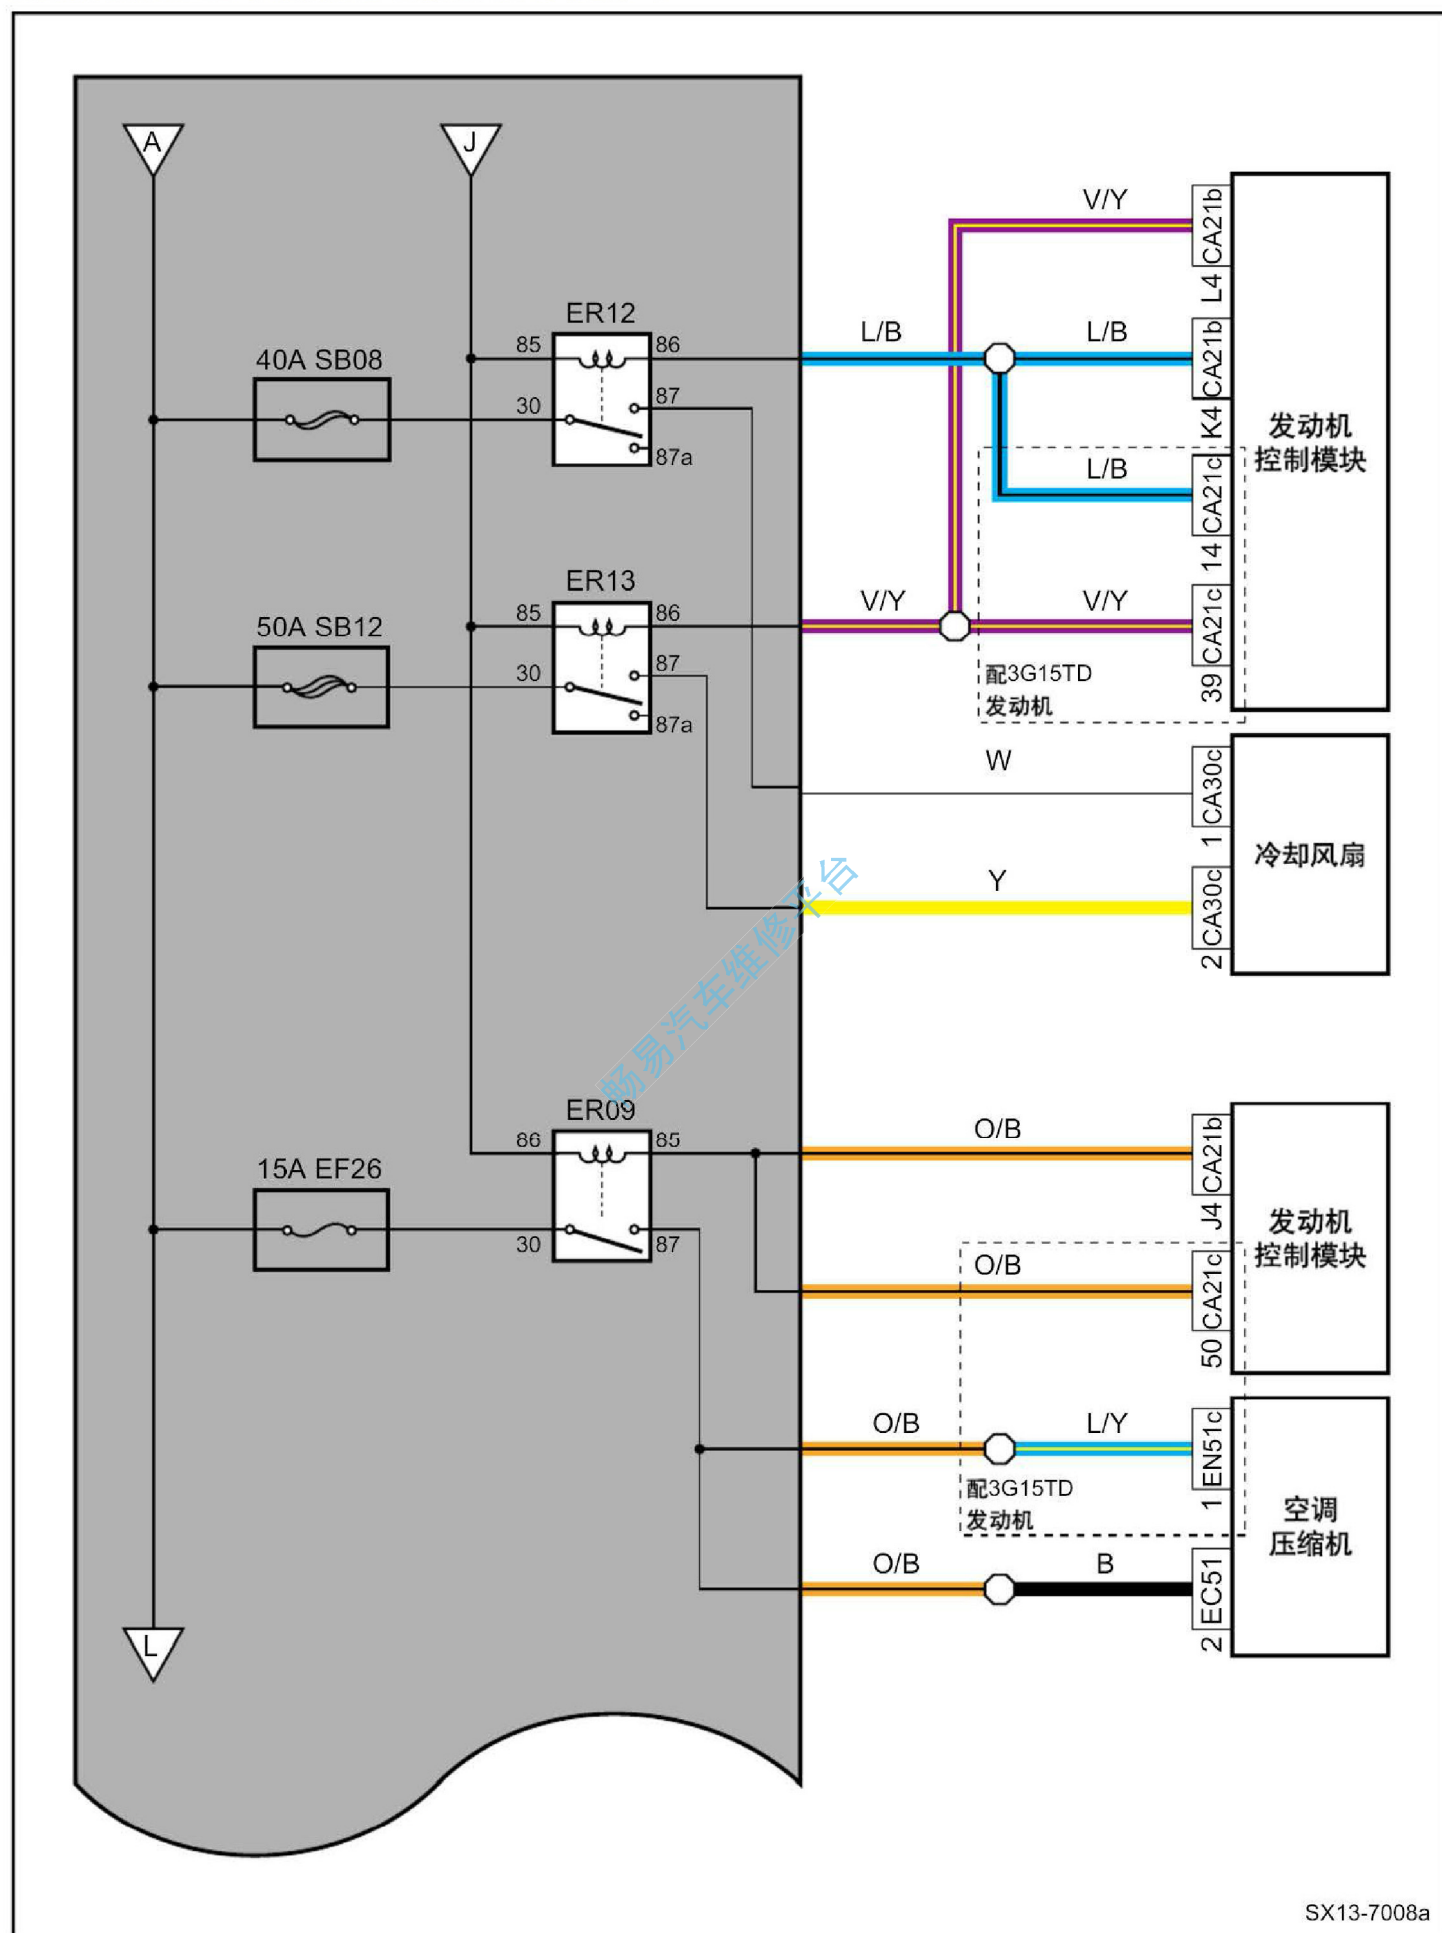
前机舱保险丝、继电器盒电源分布图 (续7)

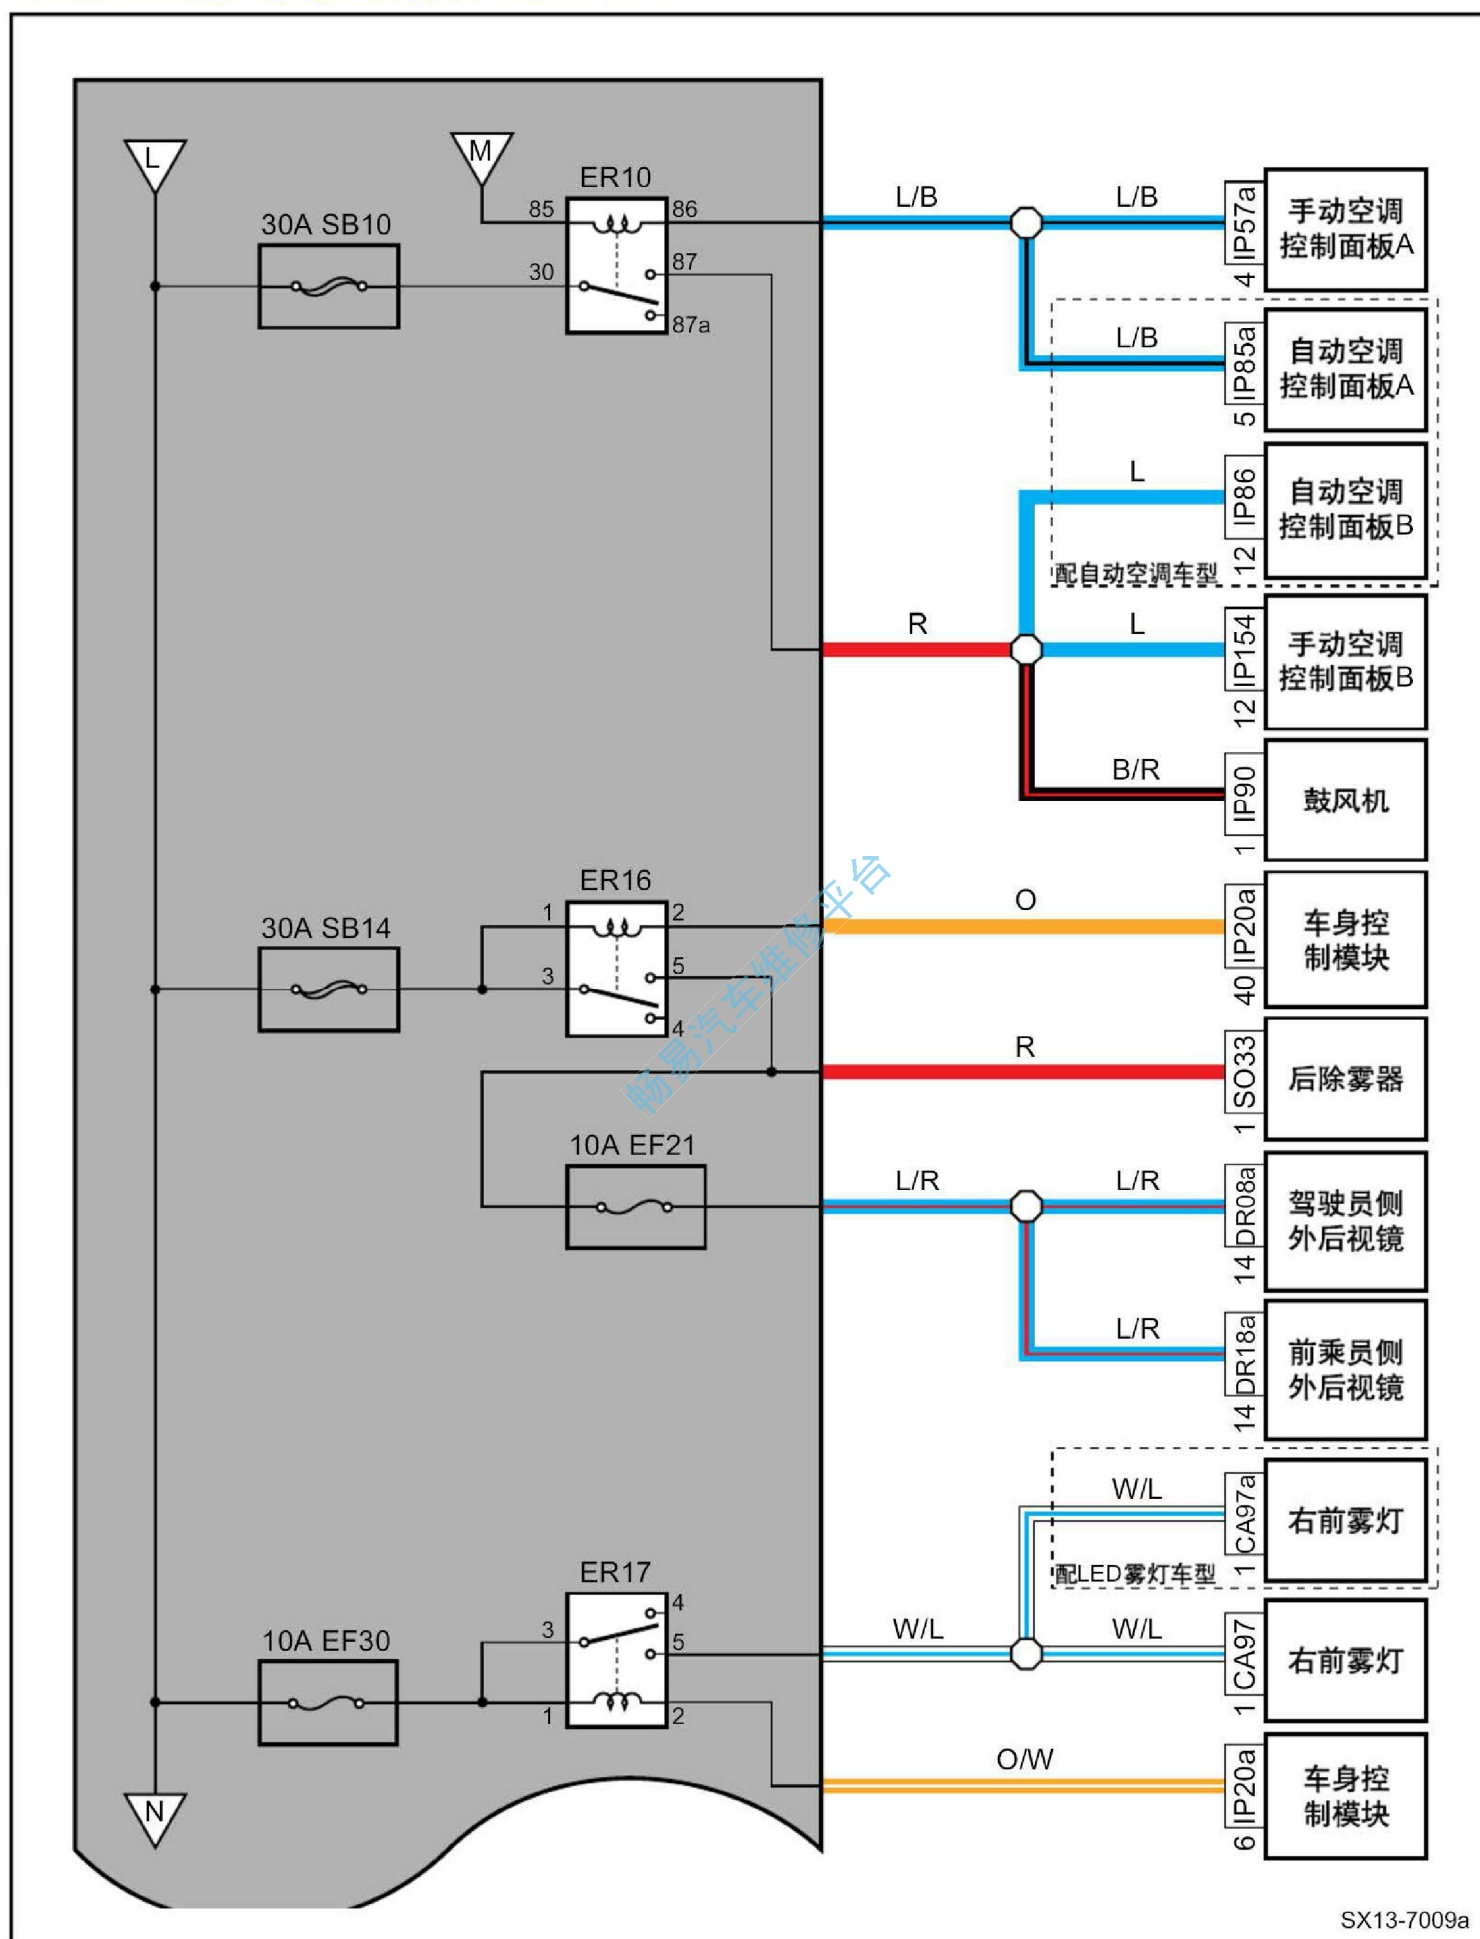
## 前机舱保险丝、继电器盒电源分布图 (续8)
