前机舱保险丝、继电器盒电源分布图

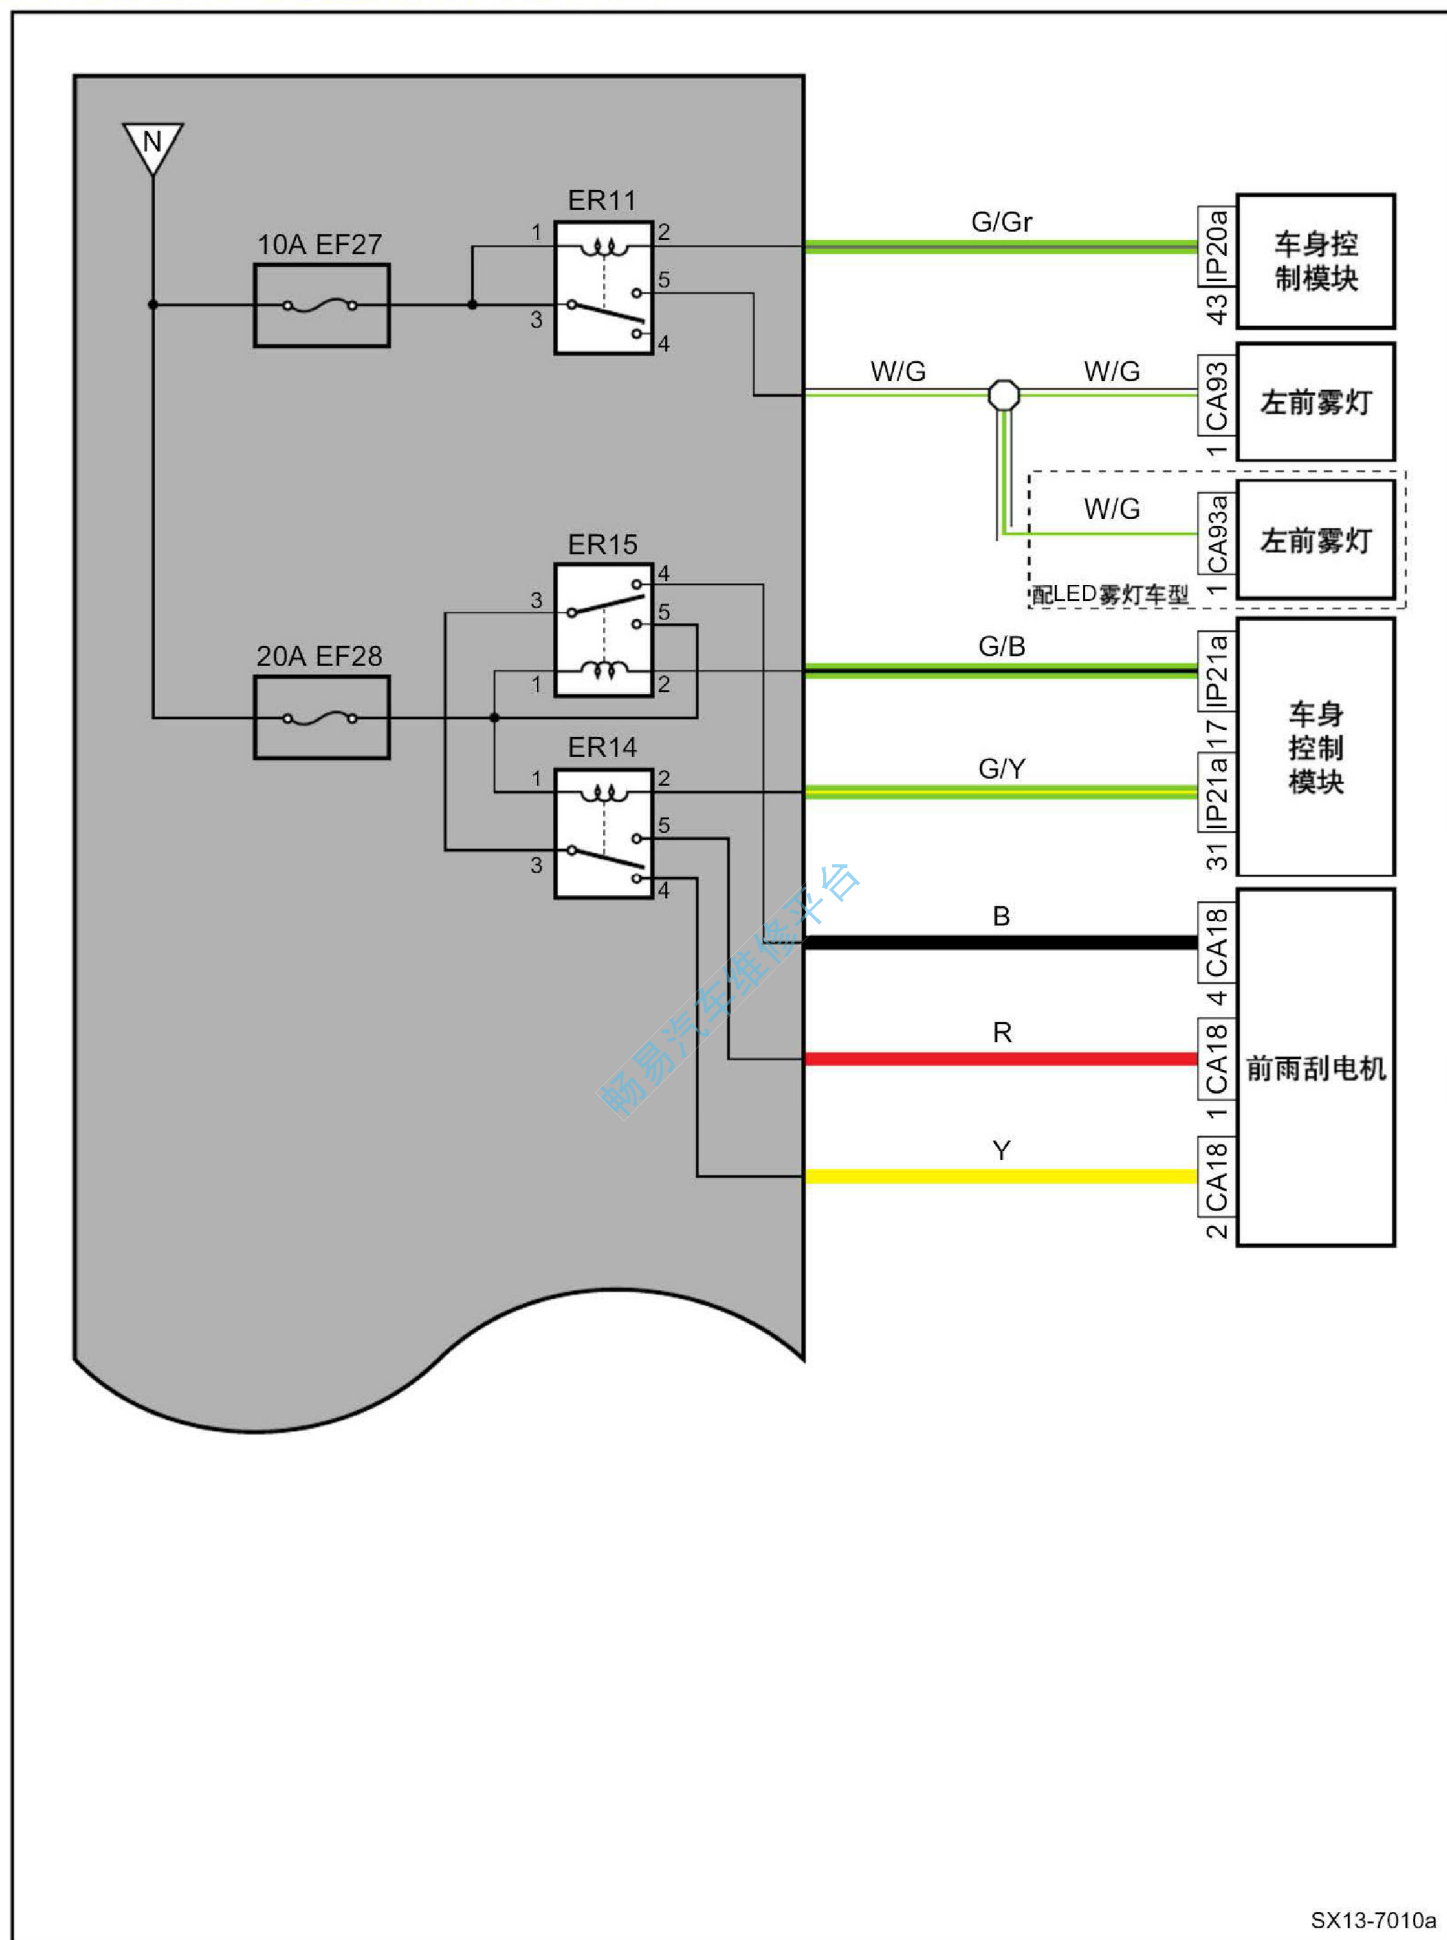
前机舱保险丝、继电器盒电源分布图 (续9)

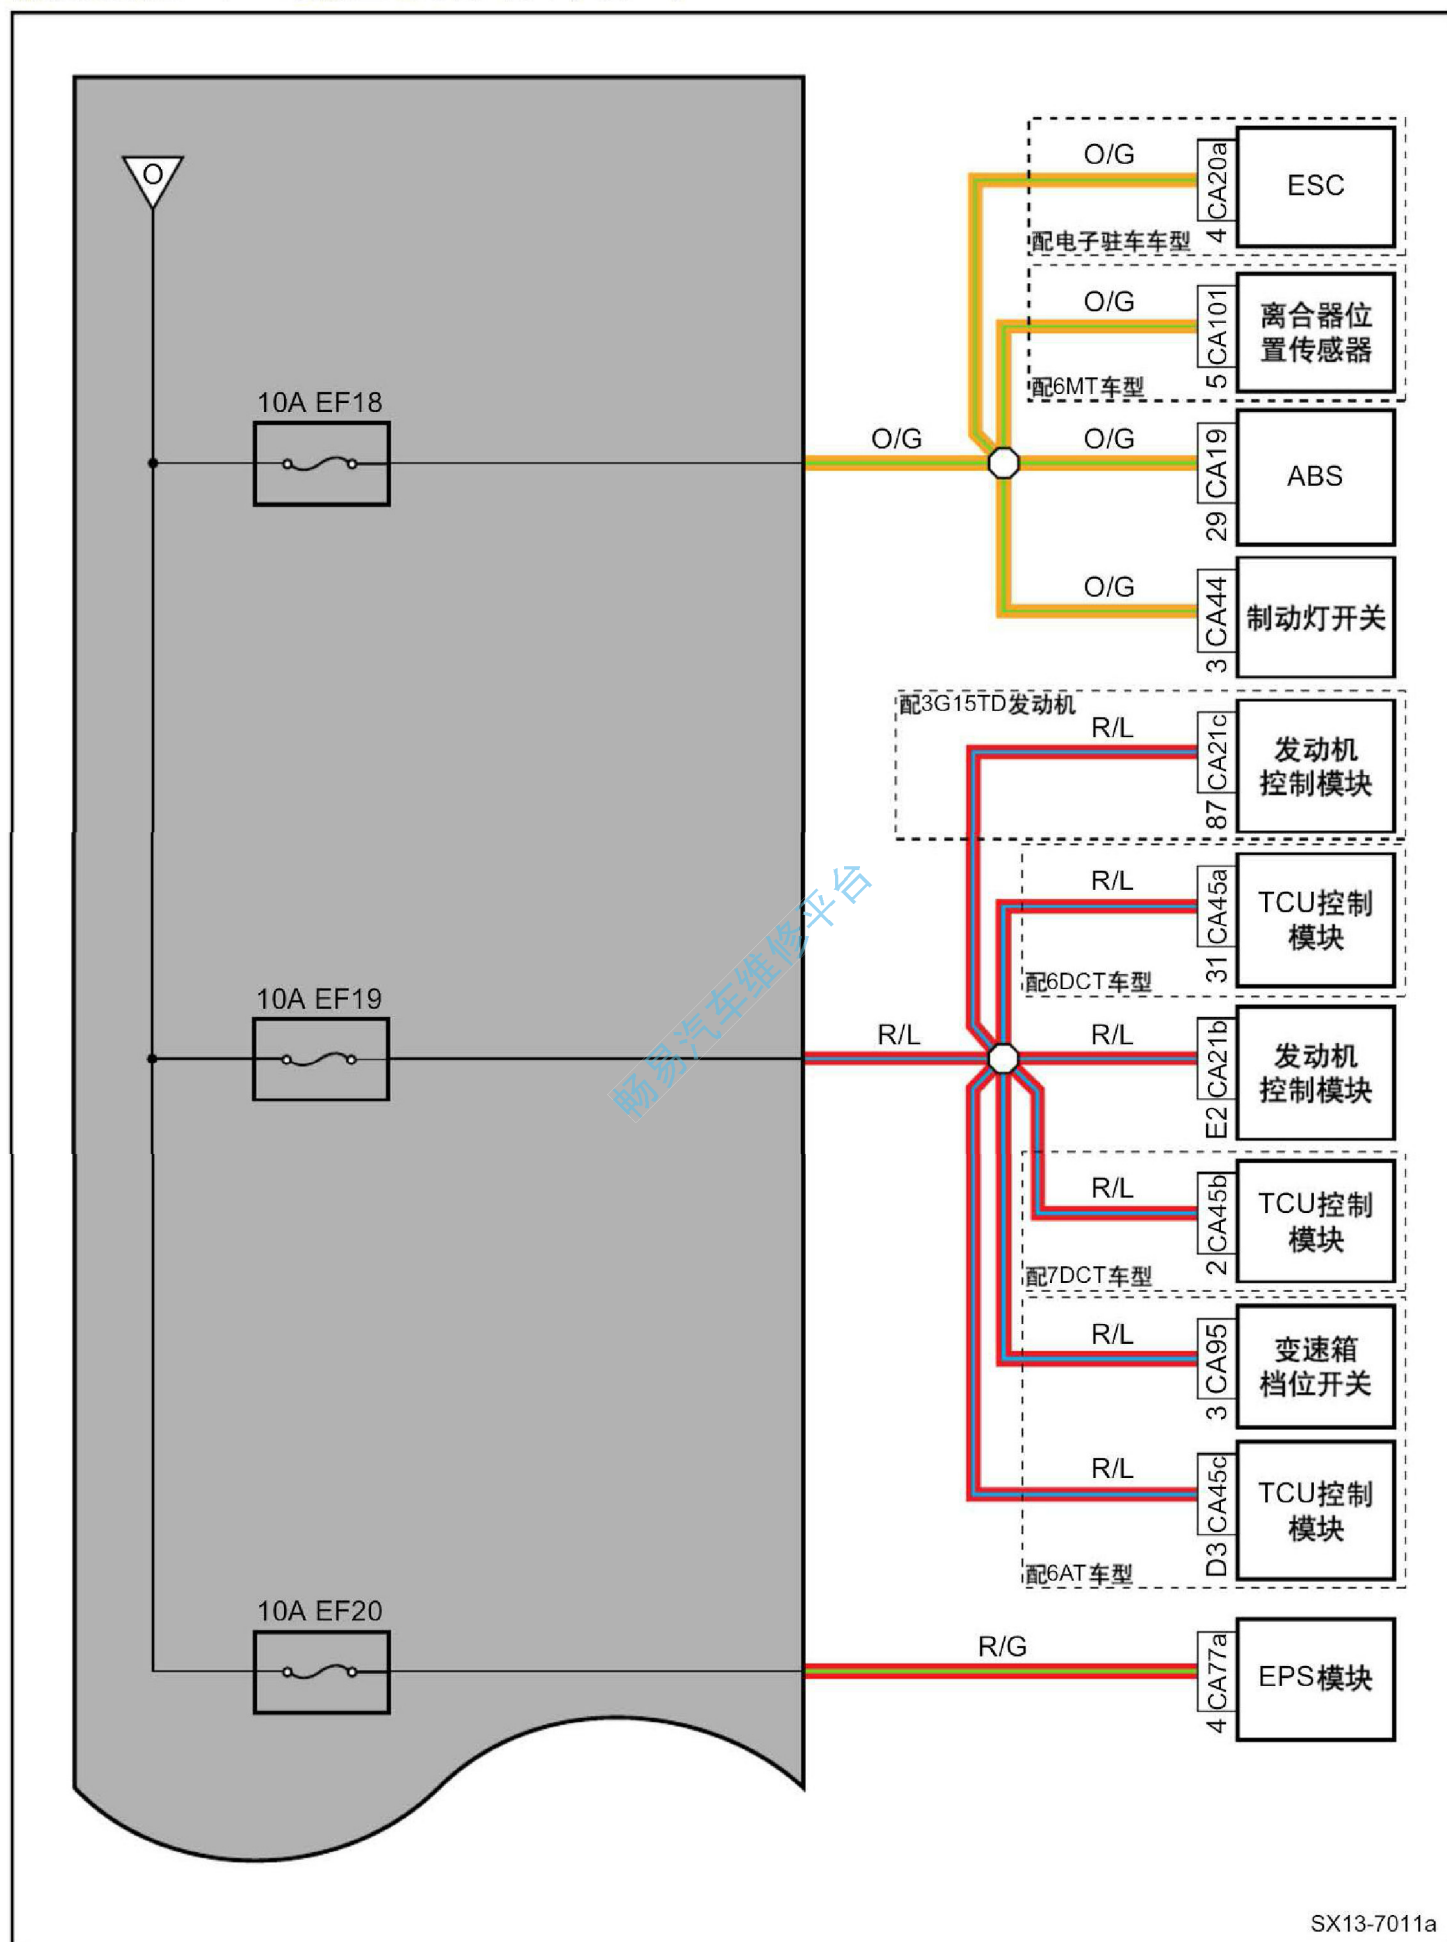
前机舱保险丝、继电器盒电源分布图 (续10)
