发动机 - TDV6 3.0 升柴油机 - 发动机

诊断和测试

#### 定点测试 A : TDV6 3.0 升柴油机排气管排烟过多

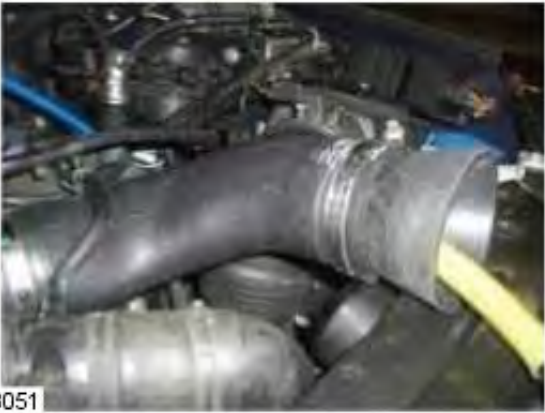
| <p>E148051</p> | <p><b>1</b> 使用制造商许可的烟雾泄漏检测仪，执行进气系统泄漏检查</p> |

| | <p>是否检测到进气系统泄漏？</p> <p>是</p> <p>参考《车间维修手册》，纠正进气系统中检测到的任何泄漏彻底清洁进气系统，卸下中冷器、压缩机切断阀，然后清洁并去除排气管中的所有机油。请参阅 TSB LTB00358。当重新启动并运行发动机时，必须满足任何检测到的烟雾都不是由系统中残留的机油导致，（请参</p> |

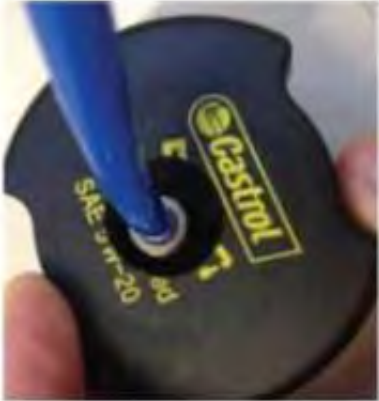
| | E148055 | <p><b>1</b> 在备用的机油加注口盖中心钻一个 6 毫米的孔进行调整, 并连接 Mityvac 工具或压力表</p> <ul style="list-style-type: none"><li>• 本测试需要在发动机处于仍为冷态的车辆上进行。车辆处于驻车档且已应用于制动器</li><li>• 将调整后的机油加注口盖安装到车辆</li><li>• 使用制造商认可的诊断系统, 检查数据记录器信号压缩机切断阀</li><li>• 起动发动机, 让其怠速运转</li><li>• 记录压力表的压力值<ul style="list-style-type: none"><li>- 压力值应约等于大气压力</li></ul></li><li>• 让发动机再怠速运转 3 分钟, 在这段时间内, 数据记录器信号压缩机切断阀应发生变化, 指示辅助涡轮增压器正在工作</li><li>• 记录压力表的压力值<ul style="list-style-type: none"><li>- 压力值应约等于大气压力</li></ul></li><li>• 将发动机转速提高到 3000 转/分</li><li>• 在发动机转速为 3000 转/分时, 记录压力表的压力值<ul style="list-style-type: none"><li>- 当前的压力值应显示为微真空</li></ul></li><li>• 关闭发动机</li></ul> |

| | | <p>在发动机转速为 3000 转/分时, 压力表的压力值是否为正?</p> <p>是</p> <p>安装正确的机油加油口盖检查发动机是否存在高压歧管窜气, 检查通气器系统是否存在气缸压缩低和受阻彻底清洁进气系统, 卸下中冷器、压缩机切断阀, 然后清洁并去除排气管中的所有机油。请参阅 TSB LTB00358。当重新起动并运行发动机时, 必须满足任何检测到的烟雾都不是由系统中残留的机油导致, (请参见下文) 执行 30 分钟路试。保持发动机转速低于 1200 转/分, 避免急加速。30 分钟后停下车辆, 关闭发动机并等待 15 分钟。重新起动发动机, 驾驶车辆并向上加速 (如果安全的话)。在此加速过程中, 必须启用辅助涡轮增压。如果有副驾驶, 则必须使用 SDD 监测涡轮增压切断阀命令的位置, 以确保阀门已打开。否则, 发动机转速需要超过 2800 转/分。使用手动档位选择可能有助于实现较高发动机转速而不超过行驶速度。注意使用后视镜。查找排气管是否排烟过多。返回维修车间, 在车辆处于驻车档的情况下, 将发动机转速提高到 3200 转/分以上并保持 2 分钟。观察排气尾管是否存在烟雾如果排气围观中仍然存在烟雾, 请联系经销商技术支持, 获取进一步的建议。</p> <p>否</p> <p>继续下一步</p> |

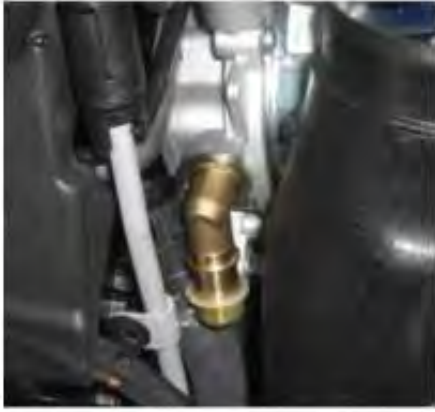
E148053

| | | <p><b>1</b> 检查扫油槽接头是否正确安装到机油抽油泵。参考图片, 所显示的是完全断开的回油管</p> |

从扫油槽中收集到的机油是否超过 500 毫升？

如果该车辆的机油抽油泵先前已更换过，则检查回油管是否未堵塞或受阻。如果机油抽油泵先前没有更换过，则更换机油抽油泵并检查回油管是否未堵塞或受阻。彻底清洁进气系统，卸下中冷器、压缩机切断阀，然后清洁并去除排气管中的所有机油。请参阅 TSB LTB00358。当重新启动并运行发动机时，必须满足任何检测到的烟雾都不是由系统中残留的机油导致，（请参见下文）执行 30 分钟路试。保持发动机转速低于 1200 转/分，避免急加速。30 分钟后停下车辆，关闭发动机并等待 15 分钟。重新启动发动机，驾驶车辆并向上加速（如果安全的话）。在此加速过程中，必须启用辅助涡轮增压器。如果有副驾驶，则必须使用 SDD 监测涡轮增压器切断阀命令的位置，以确保阀门已打开。否则，发动机转速需要超过 2800 转/分。使用手动档位选择可能有助于实现较高发动机转速而不超过行驶速度。注意使用后视镜。查找排气管是否排烟过多。返回维修车间，在车辆处于驻车档的情况下，将发动机转速提高到 3200 转/分以上并保持 2 分钟。观察排气尾管是否存在烟雾。
