# 自动调光车内后视镜

## 部件位置索引

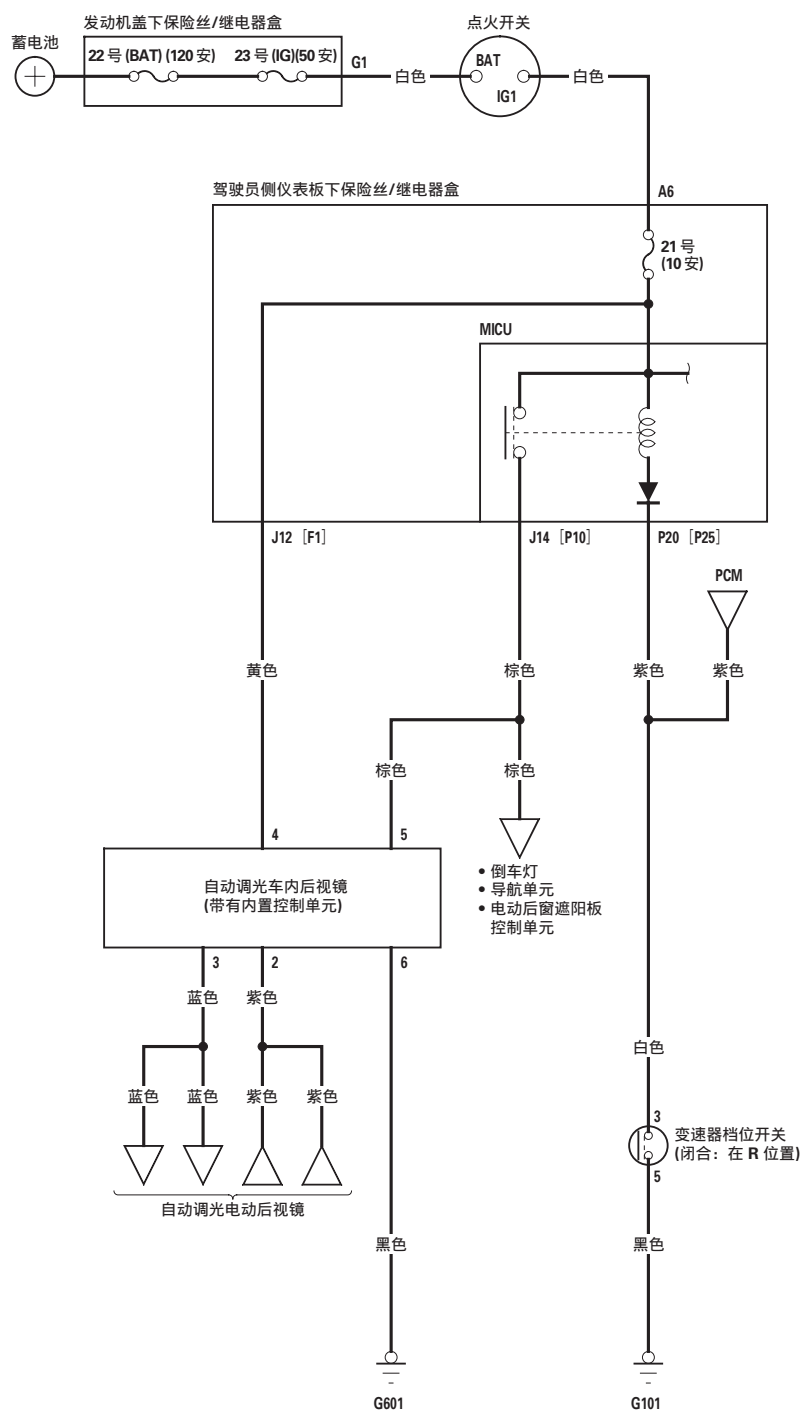
**22-324**

### 电路图

[ ]: 右驾驶车型

3. 检查 6 号端子与车身搭铁之间是否导通。
  - 如果导通, 转至步骤 4。
  - 如果不导通, 检查是否:
    - 线束断路。
    - 搭铁 (G601) 不良
4. 当点火开关置于 ON (II) 位置时, 检查 4 号端子与车身搭铁之间的电压。
  - 如果为蓄电池电压, 转至步骤 5。
  - 如果没有电压, 检查:
    - 驾驶员侧仪表板下保险丝/继电器盒中 21 号 (10 安) 保险丝熔断。
    - 线束断路。
5. 当点火开关置于 ON (II) 位置及变速器档位开关置于 R 位置时, 检查 5 号端子与车身搭铁之间的电压。
  - 如果为蓄电池电压, 更换后视镜总成。
  - 如果没有电压, 检查:
    - 线束断路。
    - 驾驶员侧仪表板下保险丝/继电器盒故障。
    - 变速器档位开关故障。
6. 检查 2 号端子与电动后视镜 16 针连接器 9 号端子, 3 号端子与电动后视镜 16 针连接器 1 号端子之间是否导通。
  - 如果不导通, 检查是否:
    - 线束断路。
    - 驾驶员侧仪表板下保险丝/继电器盒故障。
    - 电动后视镜故障。

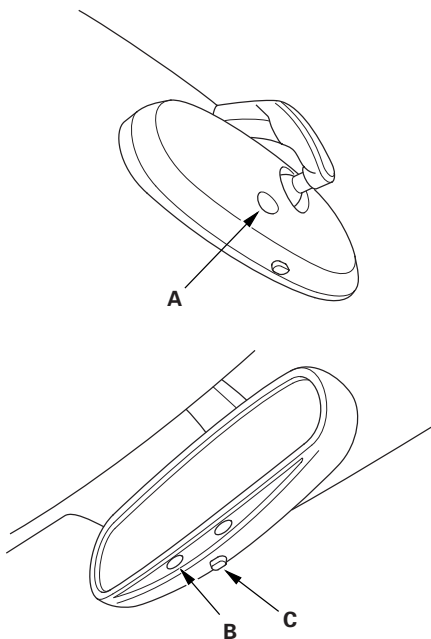
自动调光车内后视镜有一个向前的雷克萨斯照度传感器 (A)、一个向后的雷克萨斯照度传感器 (B) 和一个控制单元。控制单元接收来自每个传感器的信号。基于两个雷克萨斯照度之间的差值 (车外的光线和来自其他车辆前照灯的光线, 等等), 控制单元控制电镀滤光层以减少光的刺眼。当变速器处于倒档或自动调光关闭开关 (C) 被转到 OFF 位置时, 该调光功能将被取消。

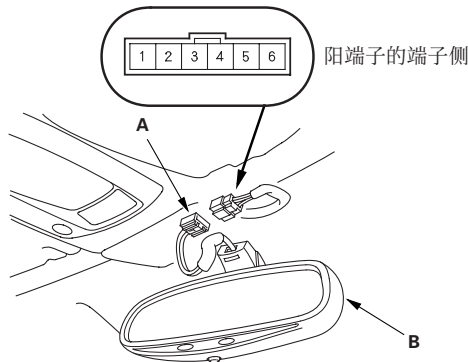
1. 拆下车顶控制台前盖。
2. 将 6 针连接器 (A) 从自动调光车内后视镜 (B) 上断开。
