3. 检查PAB总成

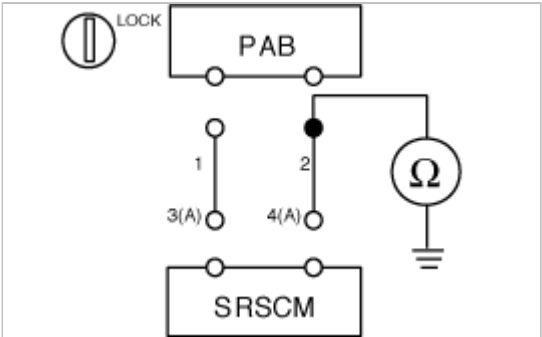
(2) 电阻值是否在规定值范围内？
