### 噪音、振动和不平顺性 (NVH) 故障的排除

#### NVH 故障排除表

[QR25DE]

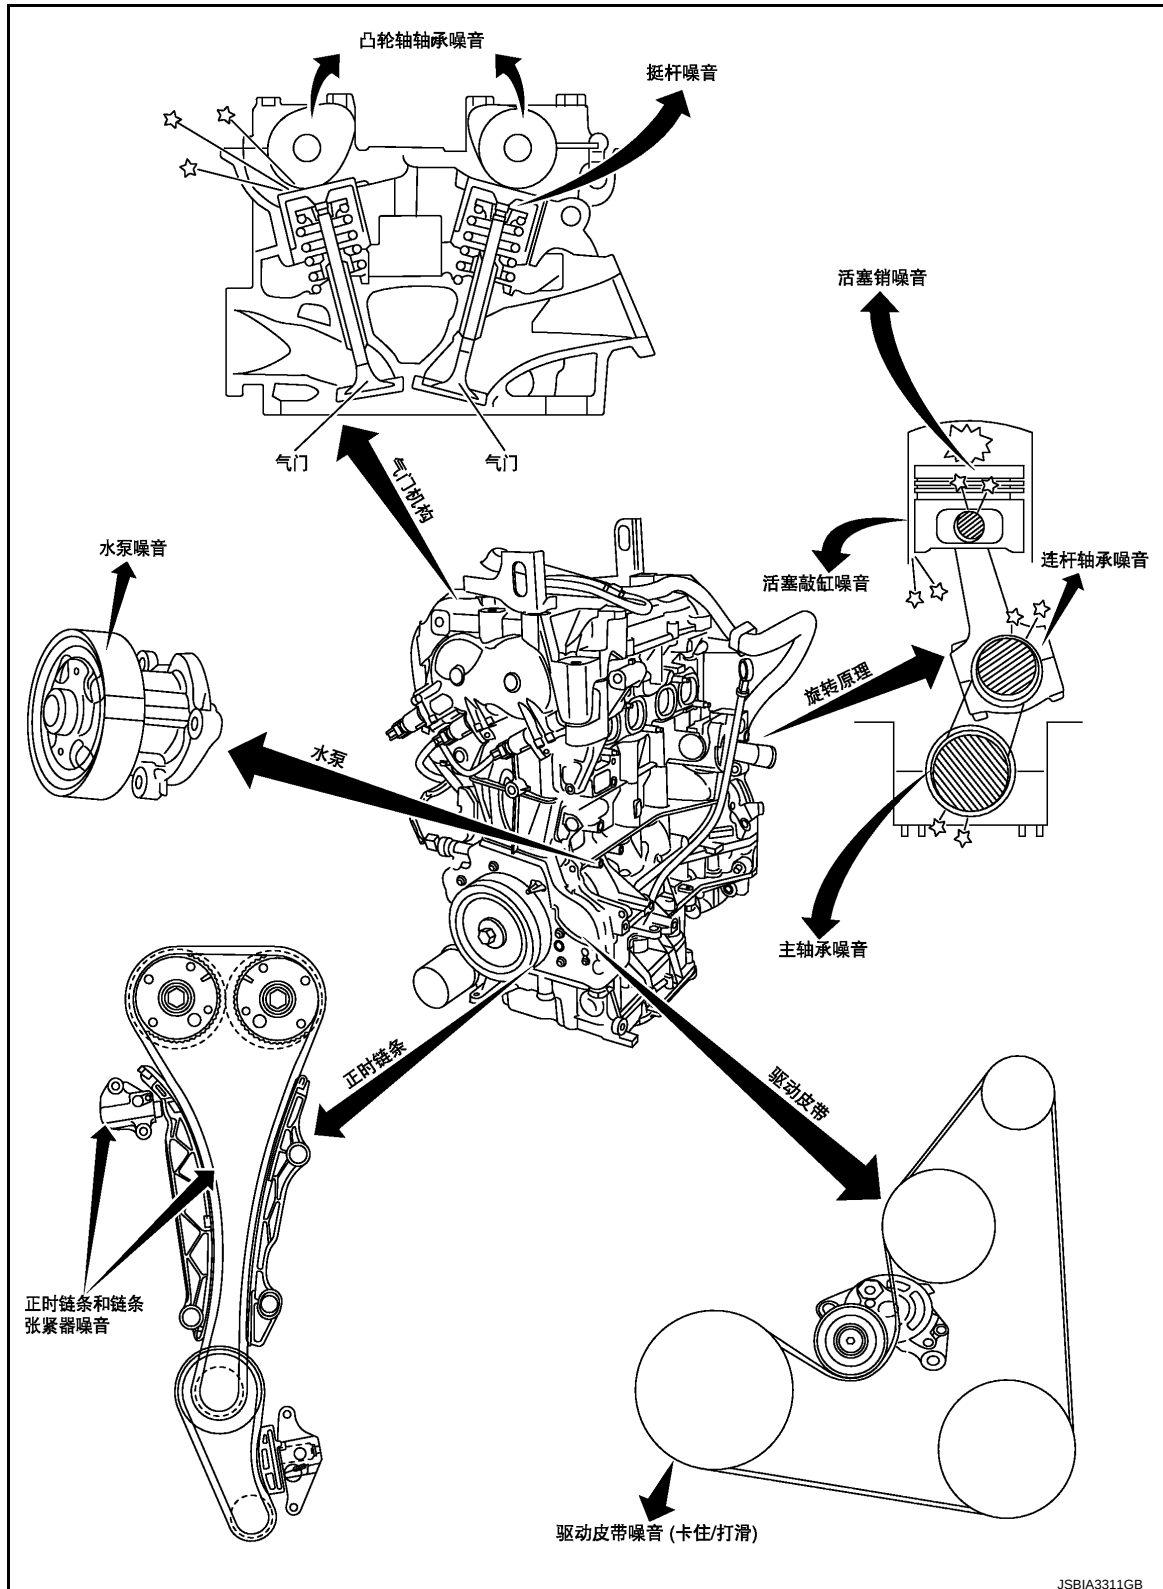
JSBIA3311GB

1. 找出噪音产生的部位。
2. 确认噪音类型。
3. 指出发动机的操作状况。

4. 检查指定的噪音源。
