座椅安全带

前排座椅安全带部件

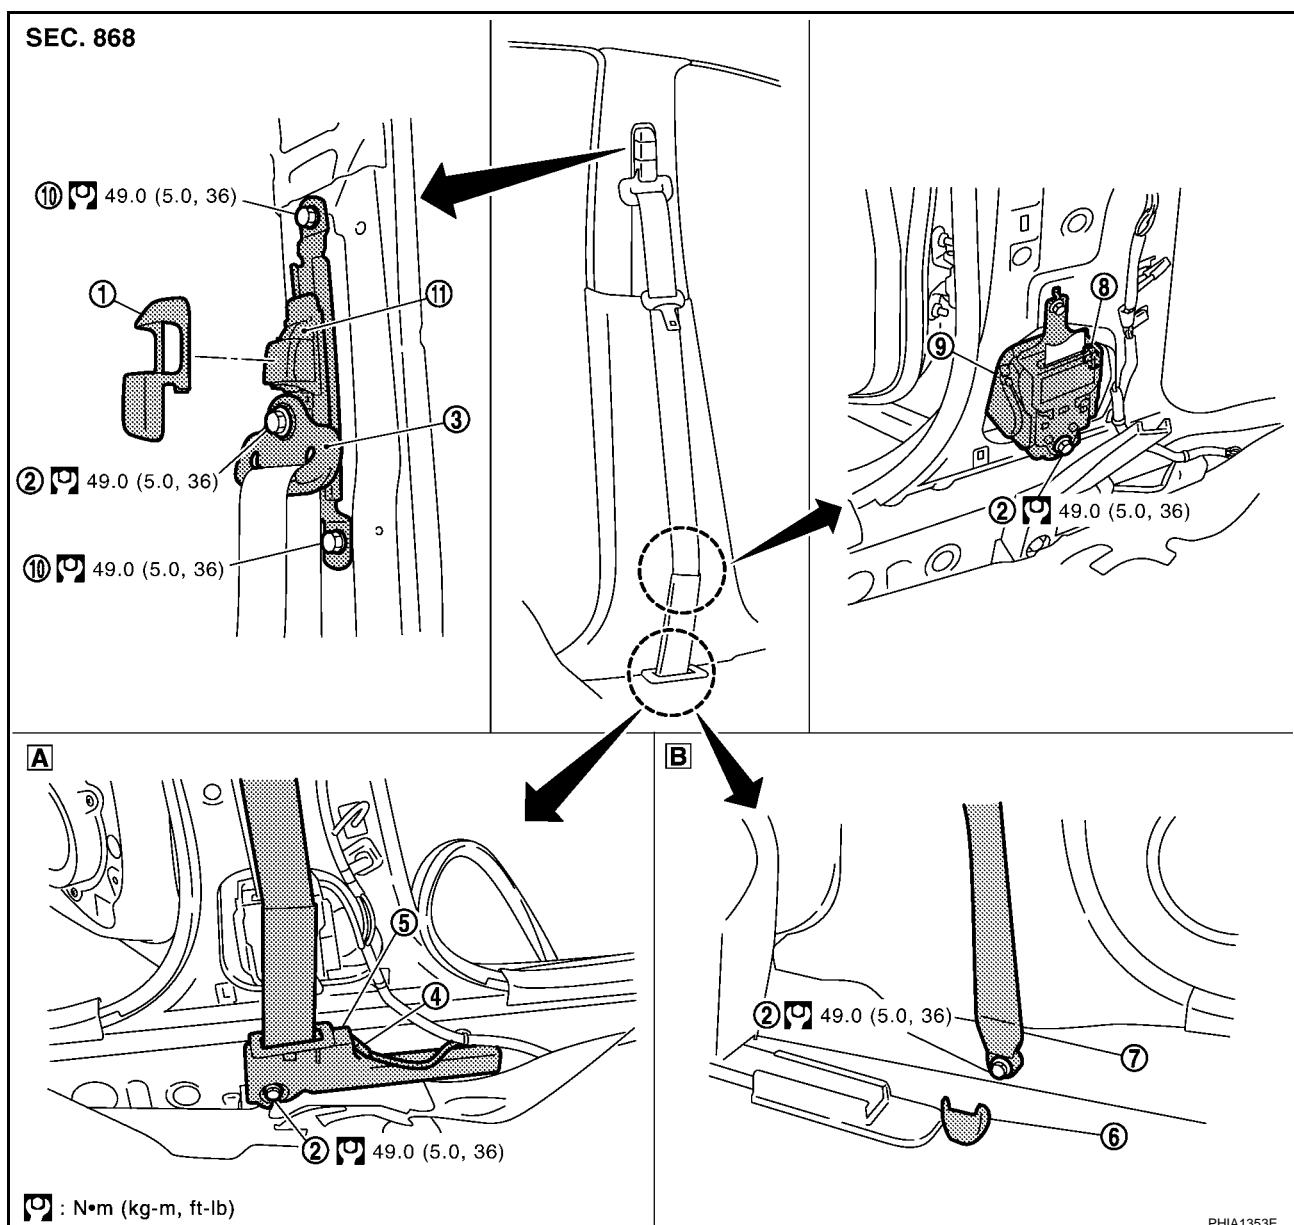
PHIA1353E

| 1. 调节器罩 | 2. 系紧螺栓 | 3. 肩部固定器 |
| 4. 腰部安全带预张紧器接头 | 5. 腰部安全带预张紧器 | 6. 外固定器盖 |
| 7. 外固定器 | 8. 安全带预张紧器接头 | 9. 预张紧安全带收紧器 |
| 10. 螺栓 | 11. 座椅安全带调节器 | |

- A: 驾驶员侧 B: 乘客侧

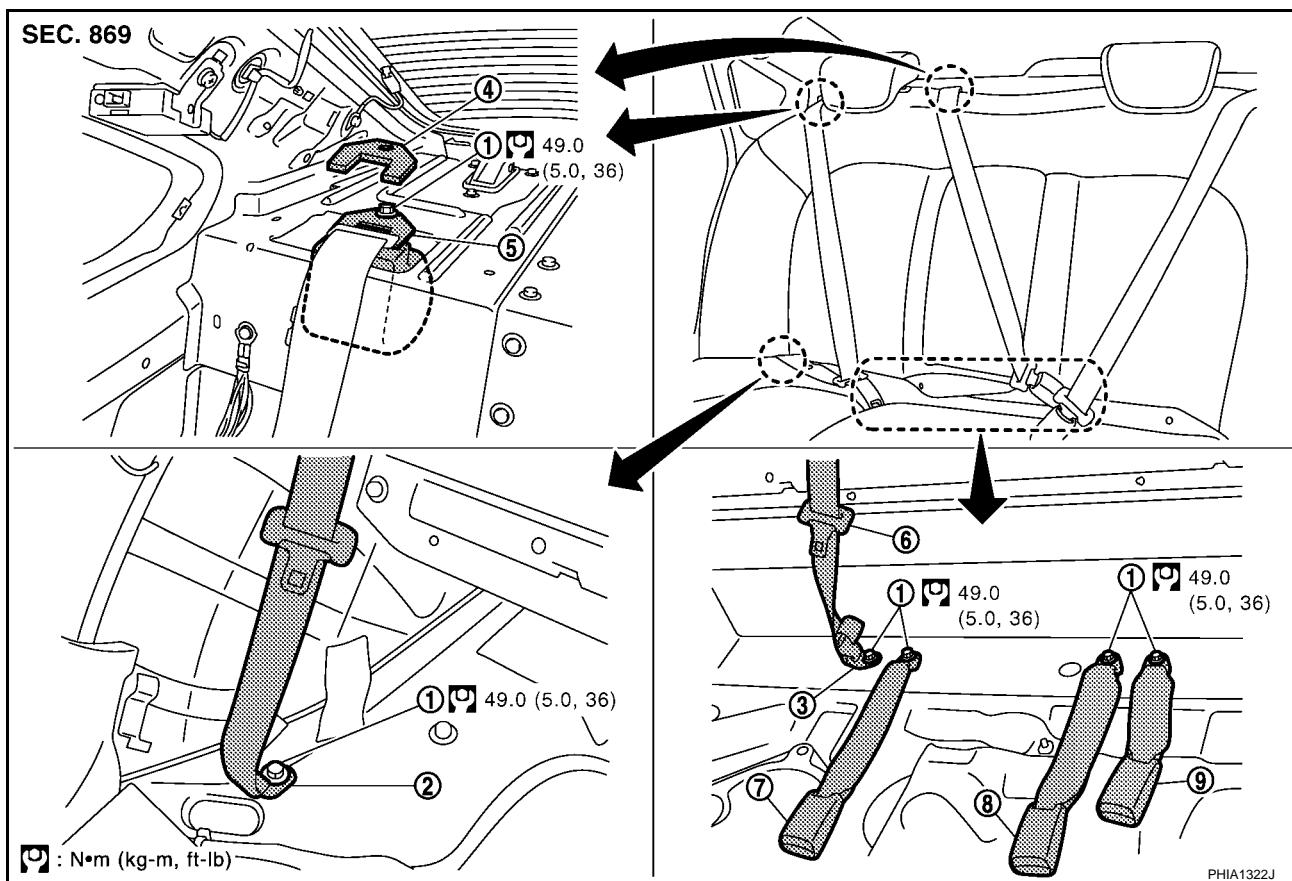
PHIA1322J

3 点式后排中间座椅安全带

| 1. 系紧螺栓 | 2. 外固定器 | 3. 内固定器 |
| 4. 隔热装置 | 5. 安全带收紧器 | 6. 中间安全带压舌 |
| 7. 外安全带扣环 (右) | 8. 外安全带扣环 (左) | 9. 中间安全带扣环 |
