维修电路图

3. 发动机管理系统 -K1.8T (1)

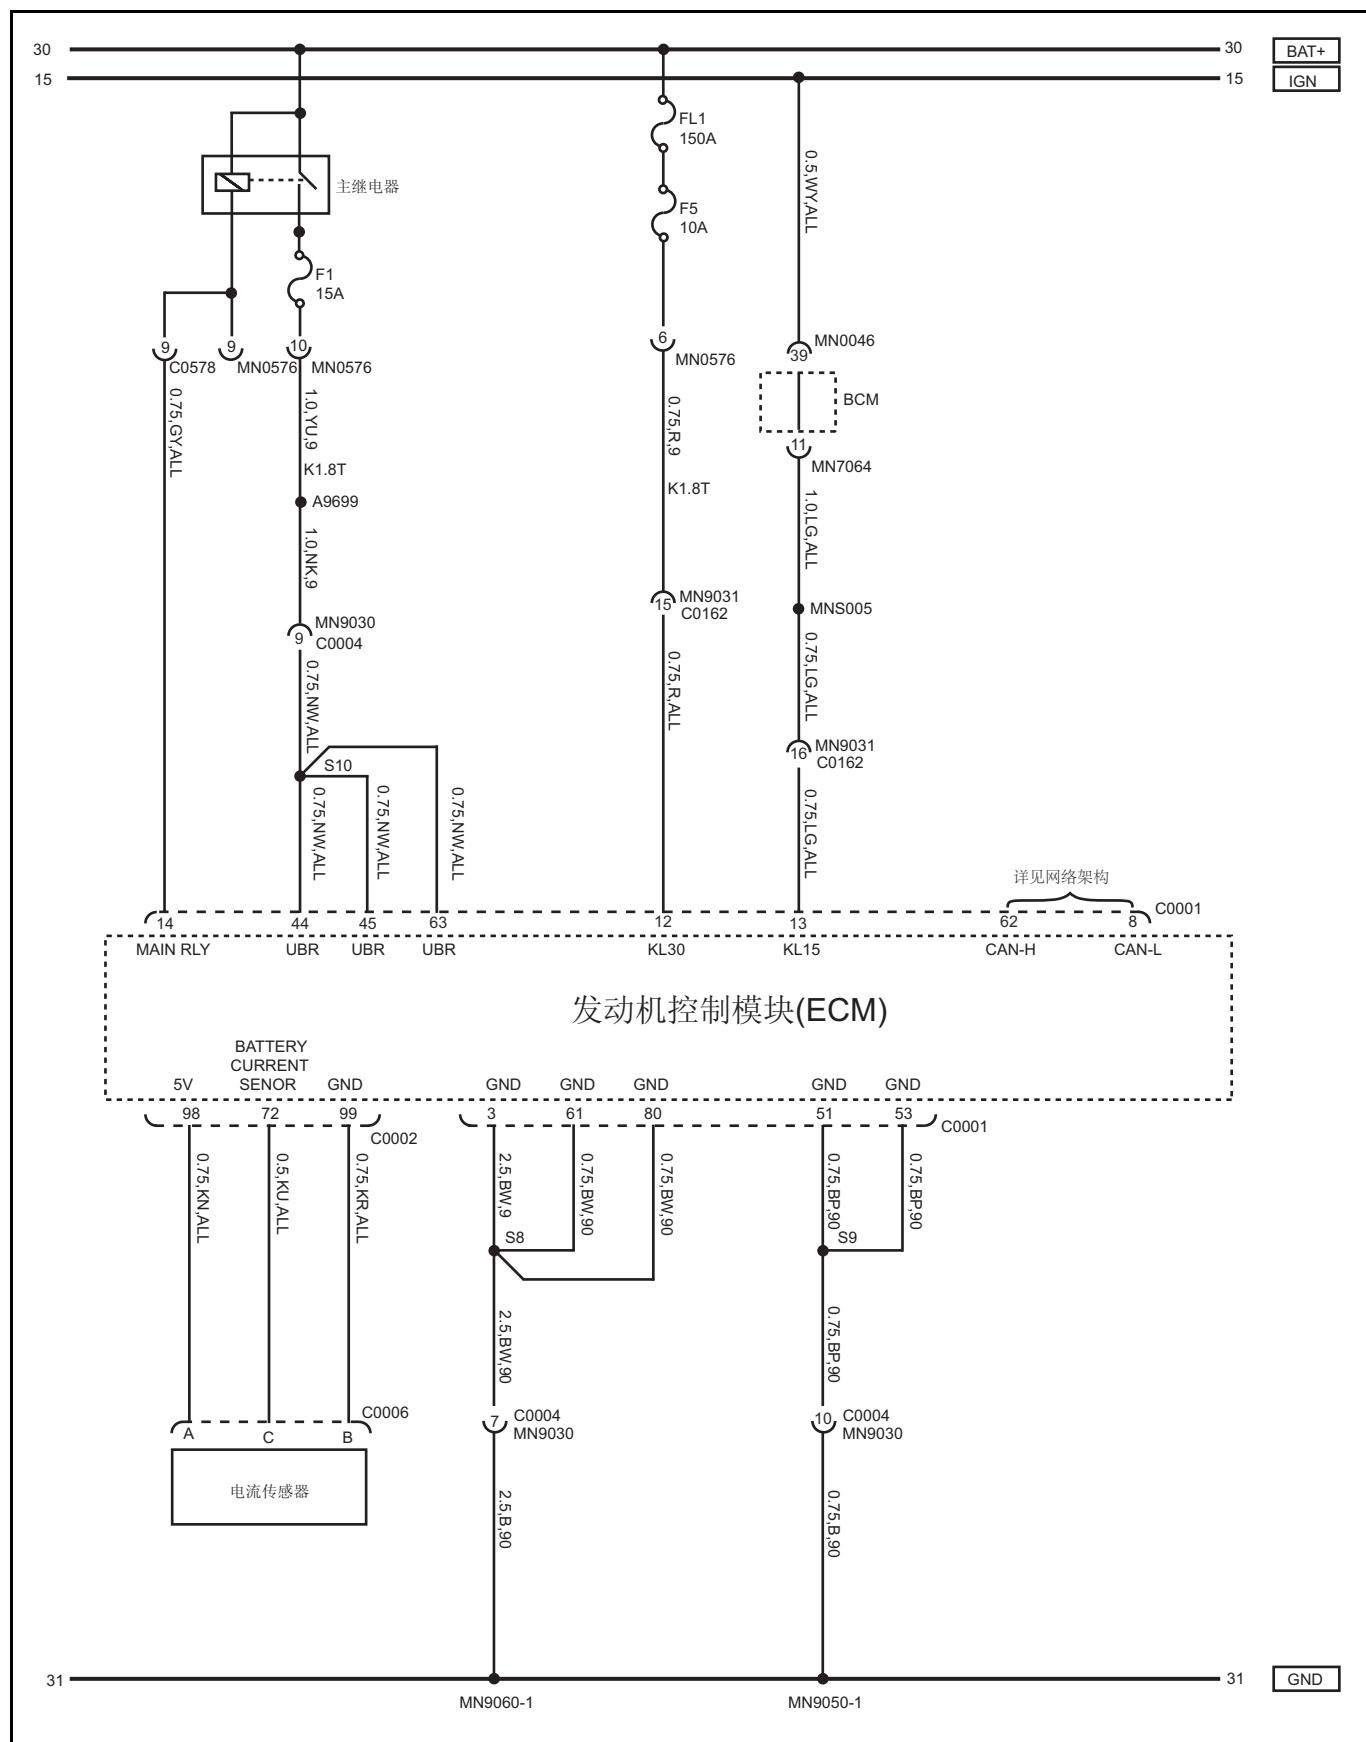
连接器编号（针脚总数，颜色，属性）	连接器功能描述	连接器位置	对接连接器号
C0001 (81PIN, 黑色, 母连接器)	ECM 1	空调进气格栅右下方	-
C0002 (121PIN, 黑色, 母连接器)	ECM 2	空调进气格栅右下方	-
C0004 (12PIN, 灰色, 公连接器)	发动机线束 / 主线束接口 1	空调滤清器右前方	MN9030
C0006 (3PIN, 黑色, 母连接器)	电流传感器	蓄电池负极电缆上	-
C0162 (16PIN, 黑色, 公连接器)	发动机线束 / 主线束接口 2	空调滤清器右前方	MN9031
C0578 (12PIN, 黑色, 母连接器)	发动机舱保险丝盒 9	发动机舱保险丝盒本体上	-
MN0046 (40PIN, 白色, 母连接器)	车身控制模块 ES1	车身控制模块正面	-
MN0576 (12PIN, 蓝色, 母连接器)	发动机舱保险丝盒 7	发动机舱保险丝盒本体下面	-
MN7064 (32PIN, 棕色, 母连接器)	车身控制模块 MP1	车身控制模块正面	-
MN9030 (12PIN, 灰色, 母连接器)	主线束 / 发动机线束对接口 1	空调滤清器右前方	C0004
MN9031 (16PIN, 黑色, 母连接器)	主线束 / 发动机线束对接口 2	空调滤清器右前方	C0162
MN9050 (1PIN, 镀锡, 有眼连接器)	接地	右前框架总成 - 支撑板上	-
MN9060 (1PIN, 镀锡, 有眼连接器)	接地 26	右前框架总成 - 支撑板上	-
