维修电路图

18. ABS/DSC

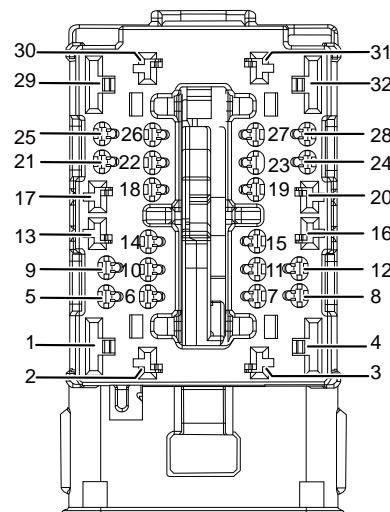
| 连接器号 (针脚数, 颜色, 属性) | 连接器功能描述 | 连接器位置 | 对接连接器号 |
|---|---|---|---|
| MN0046 (40PIN, 白色, 母连接器) | 车身控制模块 ES1 | 车身控制模块正面 | - |

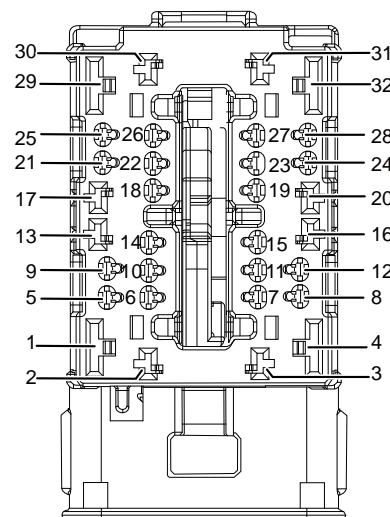
| 连接器号（针脚数，颜色，属性） | 连接器功能描述 | 连接器位置 | 对接连接器号 |
|---|---|---|---|
| MN7063 (40PIN, 黑色, 母连接器) | 车身控制模块 ES1 | 车身控制模块正面 | - |
