故障排除

诊断功能

发动机警告灯 (发动机检查灯)

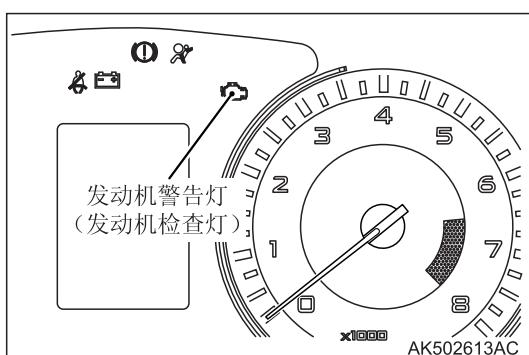
如果在以下与多点燃油喷射 (MPI) 系统有关的项目中出现异常，则发动机警告灯点亮。如果警告灯保持点亮状态或在发动机运转时点亮，则检查故障诊断代码输出。点火钥匙转至 ON 位置后，警告灯会点亮约 5 秒，以检查灯泡是否烧坏。
