车辆 : C4 PICASSO (B78)		OPR : 99999	
范围	清洗和雨刮	功能	大灯清洗
部件

线路

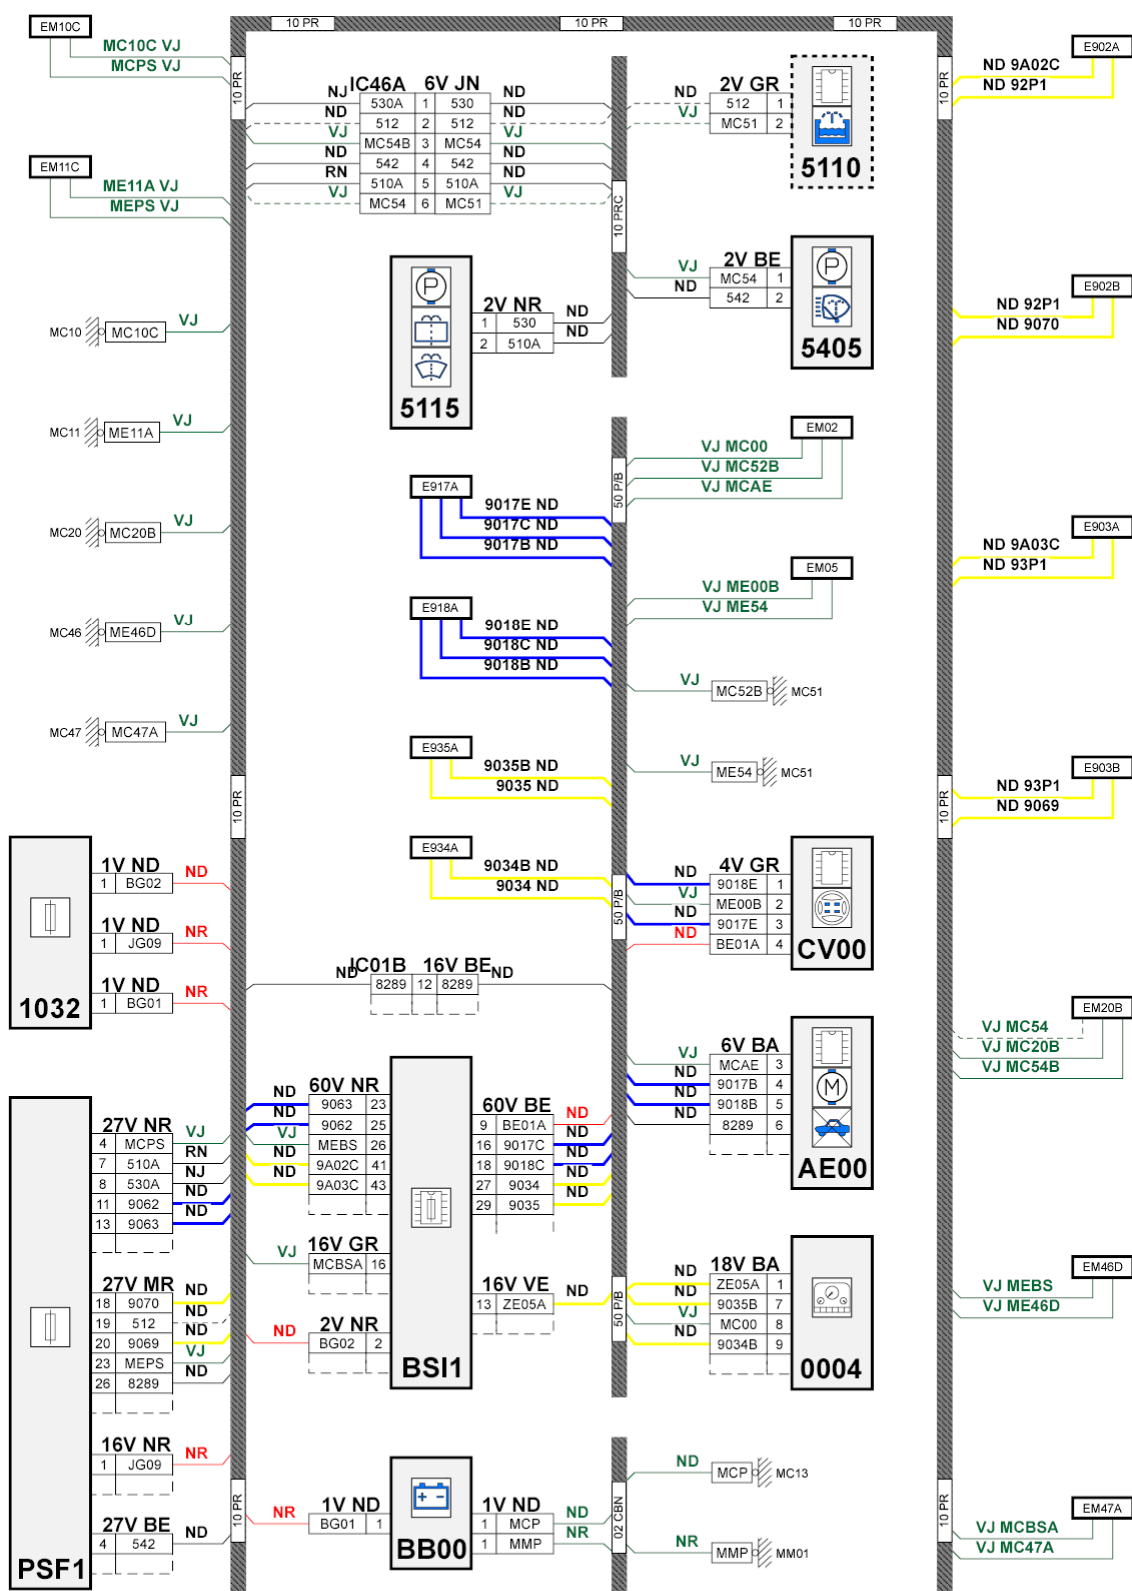
D3CZ8LAG

项目代码	说明	信息
0004	null	组合仪表(/)
1032	null	电源保护和管理单元
5110	null	清洗液液位传感器
5115	null	前/后清洗-刮水泵
5405	null	大灯清洗泵
AE00	null	电动转向锁
BB00	null	蓄电池/
BSI1	null	智能盒控制系统(BSI)
CV00	null	方向盘下的控制装置
E902A	null	一个信息(或等电位902A)压接导线
E902B	null	一个信息(或等电位902B)压接导线
E903A	null	一个信息(或等电位903A)压接导线
E903B	null	一个信息(或等电位903B)压接导线
E917A	null	一个信息(或等电位917A)压接导线
E918A	null	一个信息(或等电位918A)压接导线
E934A	null	一个信息(或等电位934)压接导线
E935A	null	一个信息(或等电位935)压接导线
EM02	null	压接导线接地(接地点编号02)
EM05	null	压接导线接地(接地点编号05)
EM10C	null	压接导线接地(接地点编号10c)
EM11C	null	(多芯线) 编结 EM11C
EM20B	null	压接导线接地(接地点编号20B)
EM46D	null	压接导线接地(接地点编号46D)
EM47A	null	压接导线接地(接地点编号47A)
MC10A	null	车身接地点编号10A
MC11C	null	车身接地点编号11
MC13	null	车身接地点编号13
MC20B	null	车身接地点编号20
MC46D	null	车身接地点编号46
MC47D	null	车身接地点编号47
MC51C	null	车身接地点编号51
MC51D	null	车身接地点编号51
MM01A	null	发动机接地点数01A
PSF1	null	保险丝板-发动机室保险丝盒
