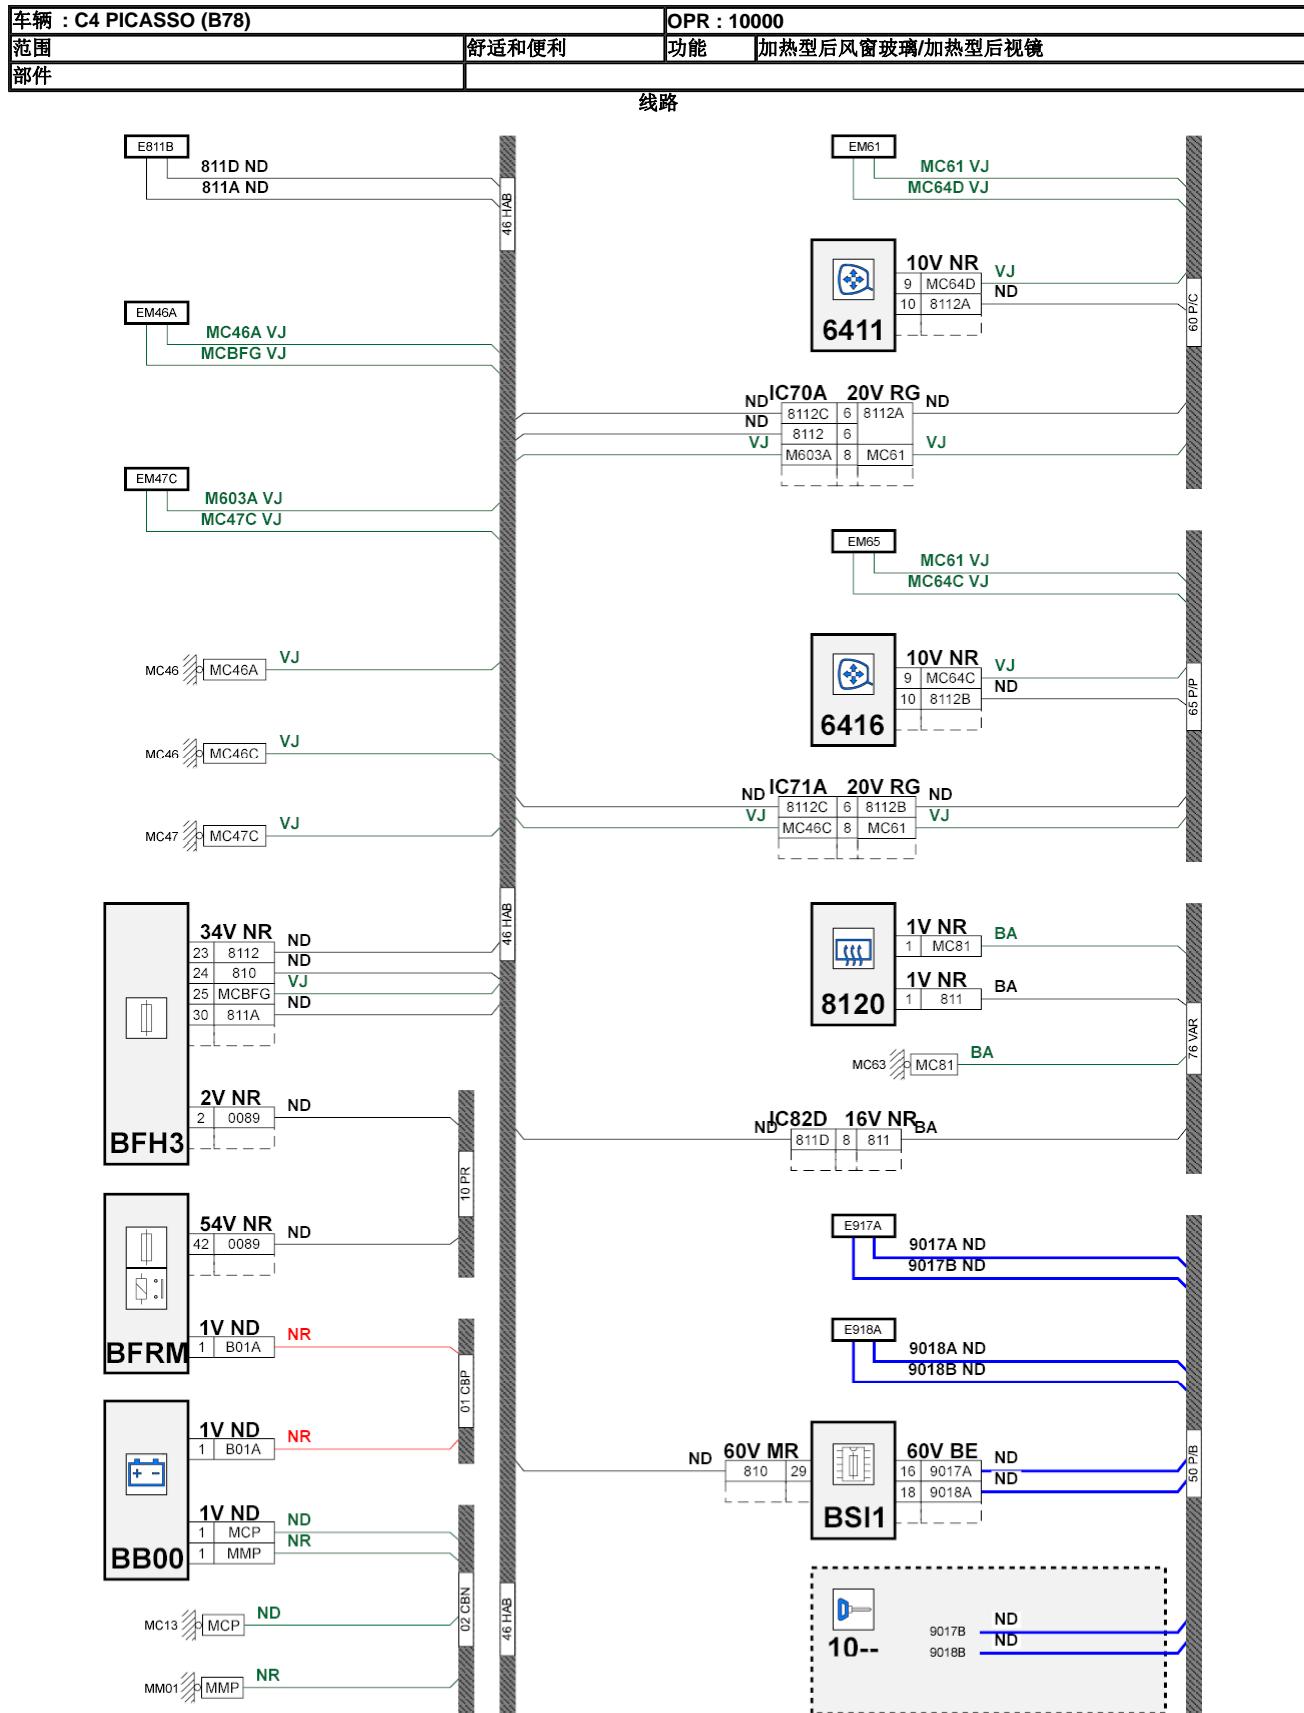
项目代码	说明	信息
6411	null	左侧后视镜
6416	null	右侧后视镜
8120	null	加热后风窗
AE00	null	电动转向锁
BB00	null	蓄电池/
BFH3	null	座舱继电器保险盒 1
BFRM	null	发动机保险丝和继电器盒
BSI1	null	智能盒控制系统(BSI)
E811B	null	一个信息(或等电位811B)压接导线
E917A	null	一个信息(或等电位917A)压接导线
E918A	null	一个信息(或等电位918A)压接导线
EM46A	null	压接导线接地(接地点编号46A)
EM47C	null	压接导线接地(接地点编号47C)
EM61	null	压接导线接地(接地点编号61)
EM65	null	压接导线接地(接地点编号65)
MC13	null	车身接地点编号13
MC46A	null	车身接地点编号46
MC46B	null	车身接地点编号46
MC47C	null	车身接地点编号47
MC63D	null	车身接地点编号63
MM01A	null	发动机接地点数01A
